Commune : SAINT-VINCENT-DE-COSSE

Jardin

5 Janvier 2018

Code : PHE 165

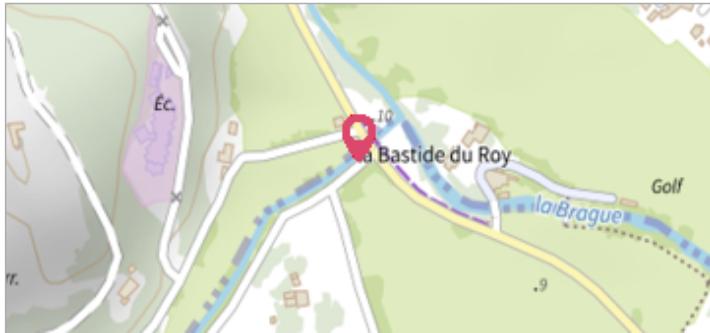
Nature du repère : Laisse d'inondation

Commentaires : Point 47 : trace grillage

Commentaires sur le nivellation : PHE à + 37 cm du sol
