Commune : CARENNAC

Pont D20**1**Repère(s) sur
le site**GÉNÉRAL****Unité de gestion :** Lot**Code :** WEB_S_202201144433**Date de mise à jour :** 10/02/2022**Auteur :** gremminger

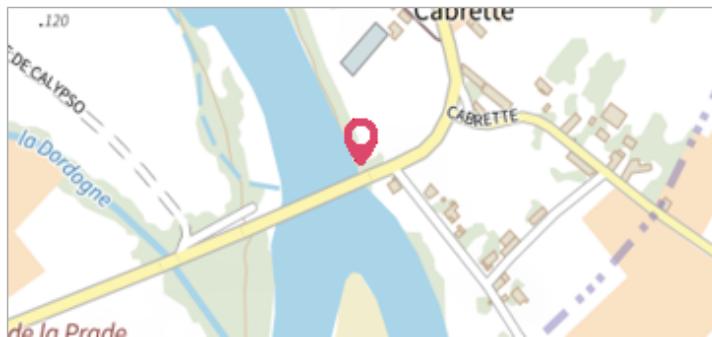
**5 Janvier 2018**Nature de l'inondation : **Débordement de cours d'eau**Altitude calculée de l'eau : **122.88 m**Nature du repère : **Laisse d'inondation****Commentaires :** Repère geo**GÉNÉRAL****Code :** PHE 41**Date de mise à jour :****Auteur :** gremminger

MARQUE**Visibilité :** Non renseigné**SOURCE DE REPÉRAGE : INCONNUE -****NIVELLEMENT INITIAL - 09/01/2018****Méthode :** GPS**Commentaires sur le nivellage :** PHE à +46 cm du sol**Référence nivélée :** Marque d'inondation**Système altimétrique :** NGF IGN 1969 (système normal)**Altitude de la référence (en m) :** 122.880 m**Altitude calculée de l'eau (en m) :** 122.88
