Commune : **IDRON** |

8 rue Lannot

Commentaires : Escalier côté rue.
Crue de l'Arriou Merdé.

SOURCE DE REPÉRAGE : RELEVÉ PHE BUREAU D'ÉTUDE HEA
 POUR LA DDTM 64 (PPRI D'IDRON) - 10/02/2014

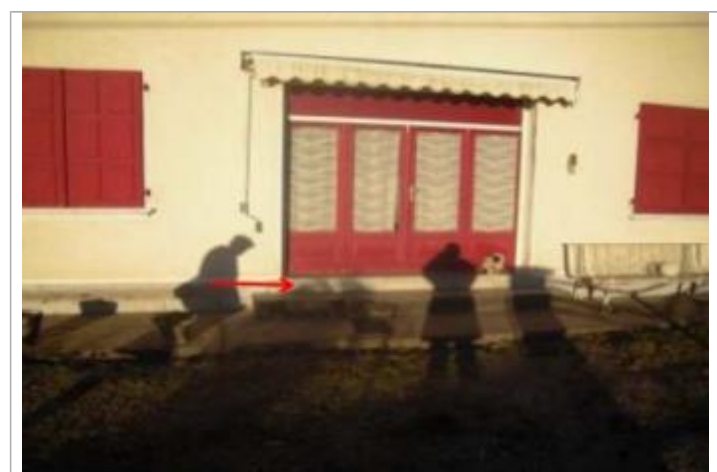
Commentaires : L'eau est arrivée 10 cm au-dessus de la première marche de l'escalier côté rue.
Crue de l'Arriou Merdé.

Vue du repère coté rue (la flèche rouge représente le niveau atteint par les eaux) - Auteur : HEA

Maximum de l'inondation : Oui
Visibilité : Non **État du repère :** Disparu
Pérennité : Aucune
