Commune : IDRON

8 rue Lannot

Commentaires : Escalier côté rue.
Crue de l'Arriou Merdé.

SOURCE DE REPÉRAGE : RELEVÉ PHE BUREAU D'ÉTUDE HEA
POUR LA DDTM 64 (PPRI D'IDRON) - 10/02/2014

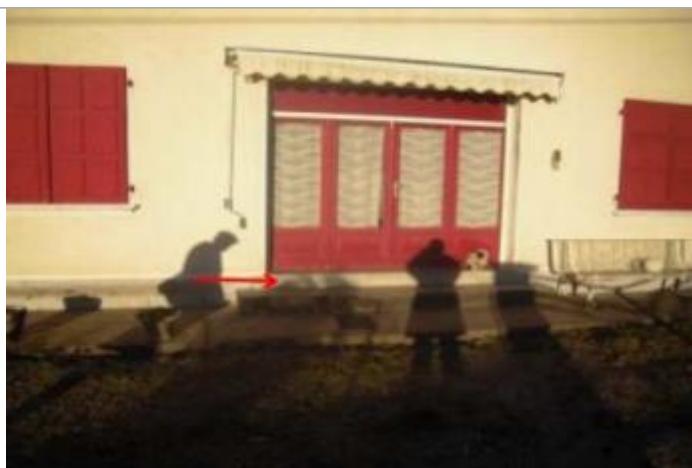
Commentaires : L'eau est arrivée 10 cm au-dessus de la première marche de l'escalier côté rue.

Vue du repère côté rue (la flèche rouge représente le niveau atteint par les eaux) - Auteur : HEA
