Commune : **IDRON** |

**8 rue Lannot**

**25 janvier 2014**

**SOURCE DE REPÉRAGE :** RELEVÉ PHE BUREAU D'ÉTUDE HEA  
 POUR LA DDTM 64 (PPRI D'IDRON) - 10/02/2014

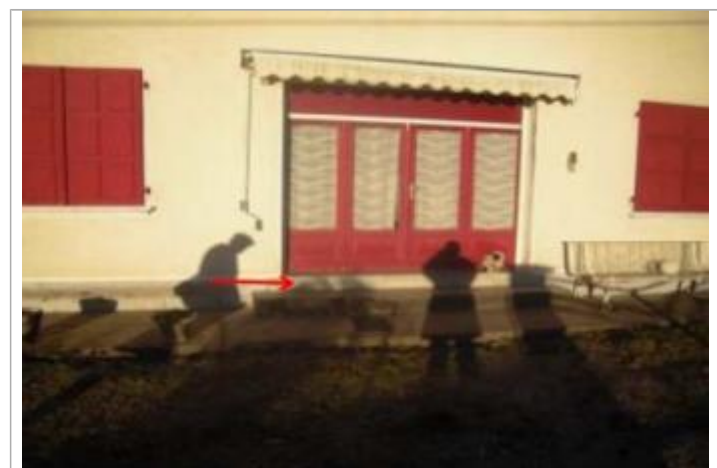
**Commentaires :** L'eau est arrivée 10 cm au-dessus de la première marche de l'escalier côté rue.  
Crue de l'Arriou Merdé.

Vue du repère coté rue (la flèche rouge représente le niveau atteint par les eaux) - Auteur : HEA

**Maximum de l'inondation :** Oui  
**Visibilité :** Non    **État du repère :** Disparu  
**Pérennité :** Aucune
