Commune : IDRON

## 8 rue Lannot

**Commentaires :** Escalier côté rue.  
Crue de l'Arriou Merdé.

**25 Janvier 2014**

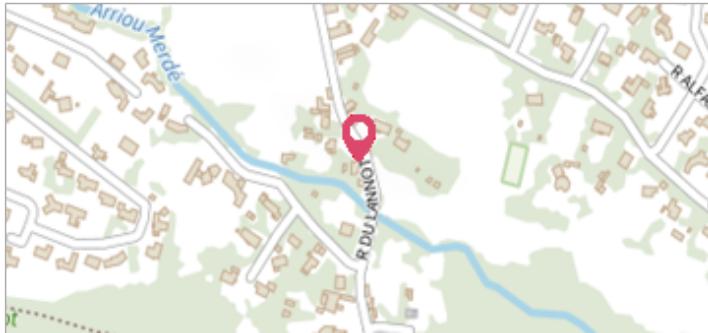
**Commentaires :** L'eau est arrivée 10 cm au-dessus de la première marche de l'escalier côté rue.

Crue de l'Arriou Merdé.

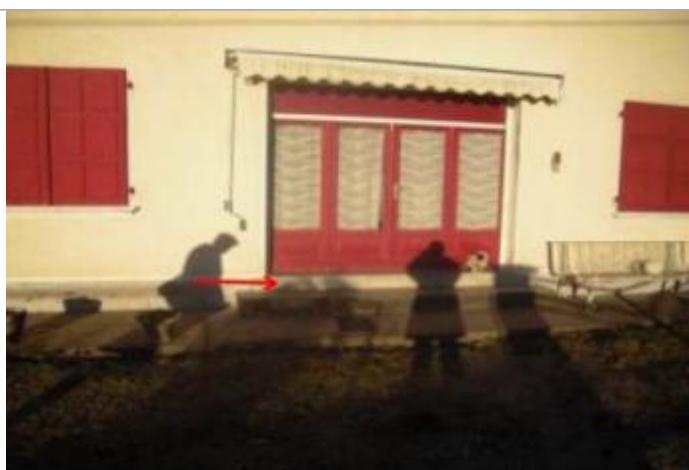
Vue du repère côté rue (la flèche rouge représente le niveau atteint par les eaux) - Auteur : HEA
