Commune : **GAN**Rivière : **Le Nez****Façade de la salle des sports vue depuis la rue Corisande****1** Repère(s) sur le site**GÉNÉRAL****Unité de gestion** : Gironde-Adour-Dordogne**Code** : WEB_S_202205290308_1 **Date de mise à jour** : 17/01/2022**Auteur** : SMBGP

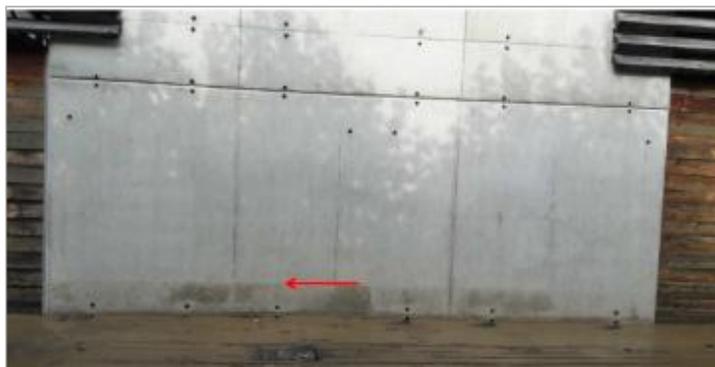
**16 Juillet 2018**Nature de l'inondation : **Débordement de cours d'eau**Altitude calculée de l'eau : **196.37 m**Nature du repère : **Laisse d'inondation****Commentaires** : Laisse de crue à 39 cm du sol sur le mur en béton.
Crue du Neez**GÉNÉRAL****Code** : WEB_R_202201173416**Date de mise à jour** :**Auteur** : SMBGP

Vue du repère (la flèche rouge représente le niveau atteint par les eaux) - Auteur : HEA/DDTM 64
