Commune : **GAN**Rivière : **Le Nez****Façade de la salle des sports vue depuis la rue Corisande****1** Repère(s) sur le site**GÉNÉRAL****Unité de gestion :** Gironde-Adour-Dordogne**Code :** WEB_S_202205290308_1 **Date de mise à jour :** 17/01/2022**Auteur :** SMBGP

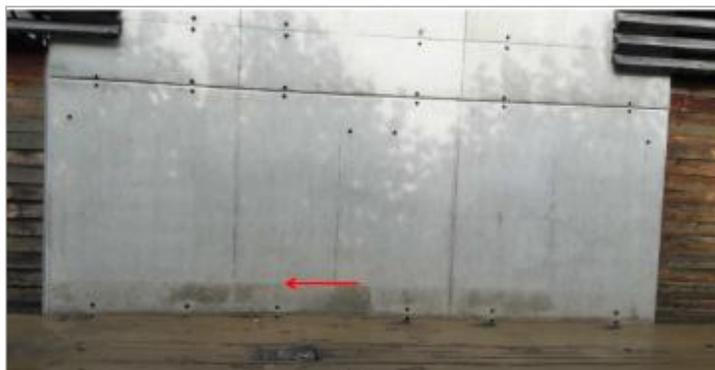
**16 Juillet 2018**Nature de l'inondation : **Débordement de cours d'eau**Altitude calculée de l'eau : **196.37 m**Nature du repère : **Laisse d'inondation****Commentaires :** Laisse de crue à 39 cm du sol sur le mur en béton.
Crue du Neez**GÉNÉRAL****Code :** WEB_R_202201173416**Date de mise à jour :****Auteur :** SMBGP

Vue du repère (la flèche rouge représente le niveau atteint par les eaux) - Auteur : HEA/DDTM 64
