Commune : **GAN**Rivière : **Le Nez****Restaurant Le Tucq****2** Repère(s) sur le site**GÉNÉRAL**

Code : WEB_S_202201205011 Date de mise à jour : 20/01/2022

Auteur : SMBGP

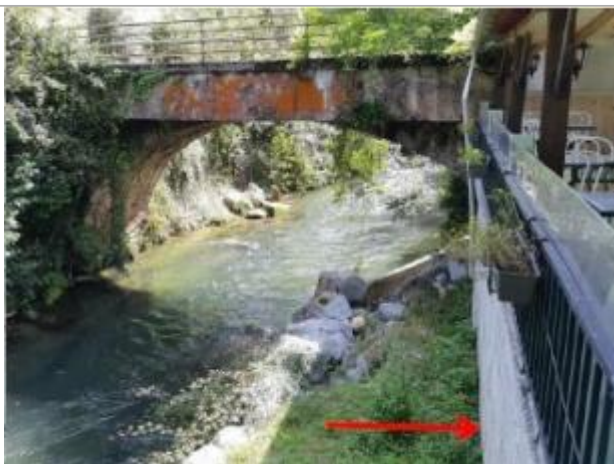
**25 mai 2007**Nature de l'inondation : **Débordement de cours d'eau**Altitude calculée de l'eau : **225.86 m**Nature du repère : **Témoignage oral****Commentaires** : Laisse de crue sur le mur de la terrasse coté Neez**GÉNÉRAL**

MARQUE**Maximum de l'inondation** : Oui**Visibilité** : Non**État du repère** : Disparu**Pérennité** : Aucune**Repère calculé** : Non renseigné**PHEC** : Non renseigné**SOURCE DE REPÉRAGE : ETUDE HYDRAULIQUE NEEZ RÉALISÉE PAR HEA POUR LE SMBGP -****Type de repérage** : Autre**NIVELLEMENT D'ORIGINE - 10/09/2019****Méthode** : Non renseigné**Commentaires sur le nivellement** : Levé réalisé par HEA**Référence nivelée** : Autre type de référence**Description référence du repère** : Terrain naturel**Système altimétrique** : NGF IGN 1969 (système normal)**Altitude de la référence (en m)** : 224.660 m**Différence entre le niveau d'eau et la référence (en m)** : 1.200 m**Altitude calculée de l'eau (en m)** : 225.86

Vue du repère (la flèche rouge représente le niveau atteint par les eaux) - Auteur : HEA

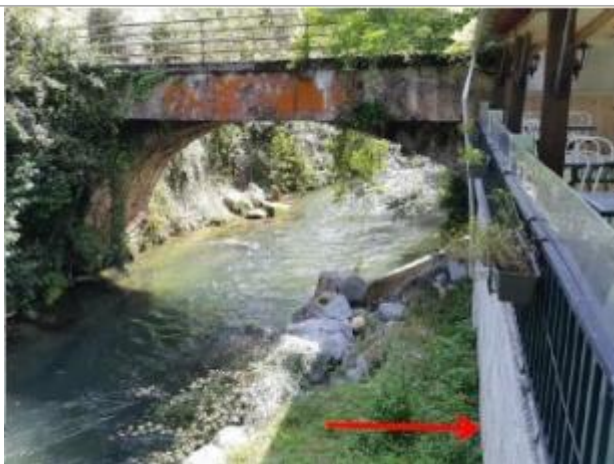
**16 juillet 2018**Nature de l'inondation : **Débordement de cours d'eau**Altitude calculée de l'eau : **225.66 m**Nature du repère : **Laisse d'inondation****Commentaires** : Laisse de crue sur le mur de la terrasse coté Neez.**GÉNÉRAL**

MARQUE**Maximum de l'inondation** : Oui**Visibilité** : Non**État du repère** : Disparu**Pérennité** : Aucune**Repère calculé** : Non renseigné**PHEC** : Non renseigné**SOURCE DE REPÉRAGE : RELEVÉS POST-CRUE HEA POUR LA DDTM 64 - 16/07/2018****Type de repérage** : Campagne de terrain post-inondation**NIVELLEMENT D'ORIGINE - 10/09/2019****Méthode** : Non renseigné**Commentaires sur le nivellement** : Levé réalisé par HEA**Référence nivelée** : Non renseigné**Description référence du repère** : Terrain naturel**Système altimétrique** : NGF IGN 1969 (système normal)**Altitude de la référence (en m)** : 224.660 m**Différence entre le niveau d'eau et la référence (en m)** : 1.000 m**Altitude calculée de l'eau (en m)** : 225.66

Vue du repère (la flèche rouge représente le niveau atteint par les eaux) - Auteur : HEA
