Commune : **MOURENX**Rivière : **Le Luzoué****Centre technique municipal de Mourenx, avenue de Camias****1** Repère(s) sur le site**GÉNÉRAL****Unité de gestion :** Gironde-Adour-Dordogne**Code :** WEB\_S\_202205290332\_1 **Date de mise à jour :** 18/01/2022**Auteur :** SMBGP

**GÉOLOCALISATION****Coordonnées WGS84 :** X: -0.62046630 / Y: 43.36983800**Coordonnées RGF93 (Lambert 93) X:** 406508.01 / Y: 6259030**Coordonnées RGF93 (ETRS89) :** X: -0.6204663 / Y: 43.369838**Code Hydro:** Q5360500 **Rive de référence:** Droite

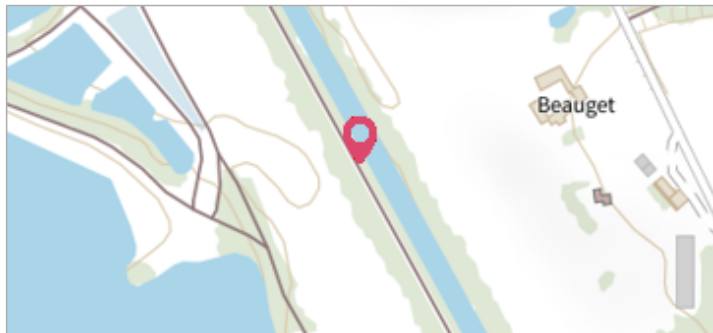
**13 juin 2018**Nature de l'inondation : **Débordement de cours d'eau**Altitude calculée de l'eau : **105.3 m**Nature du repère : **Témoignage oral****Commentaires :** 34 cm d'eau au niveau des marches d'entrée du quai de livraison 1. Crue du Luzoué et remontée de l'assainissement pluvial. Déjà inondé, dans une moindre mesure, en 2008.**GÉNÉRAL****Code :** WEB\_R\_202201185208**Date de mise à jour :****Auteur :** SMBGP

**MARQUE****Maximum de l'inondation :** Oui**Visibilité :** Non**État du repère :** Disparu**Pérennité :** Aucune**Repère calculé :** Non renseigné**PHEC :** Non renseigné**SOURCE DE REPÉRAGE : RELEVÉS POST-CRUE ARTELIA POUR LA DDTM 64 - 18/06/2018****Type de repérage :** Campagne de terrain post-inondation**Organisme(s) :** ARTELIA**NIVELLEMENT D'ORIGINE - 18/05/2018****Méthode :** Non renseigné**Commentaires sur le nivellement :** Levé réalisé par ARTELIA**Référence nivelée :** Autre type de référence**Description référence du repère :** Sol**Système altimétrique :** NGF IGN 1969 (système normal)**Altitude de la référence (en m) :** 104.960 m**Différence entre le niveau d'eau et la référence (en m) :** 0.340 m**Altitude calculée de l'eau (en m) :** 105.3
