Commune : SAINT-VINCENT-RIVE-D'OLT

## Portail de l'ancien moulin

Rivière : Le Lot

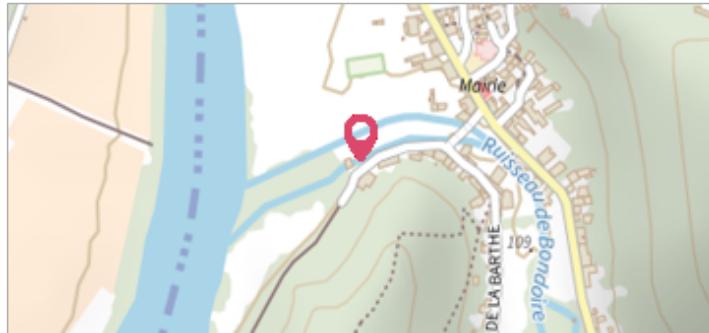
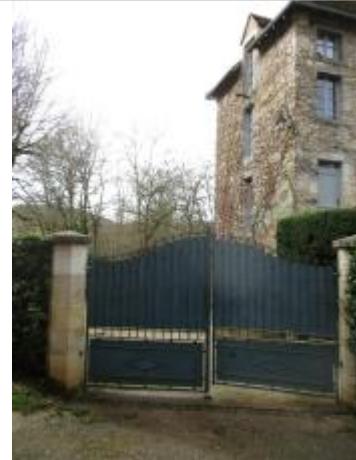
Repère(s) sur le site

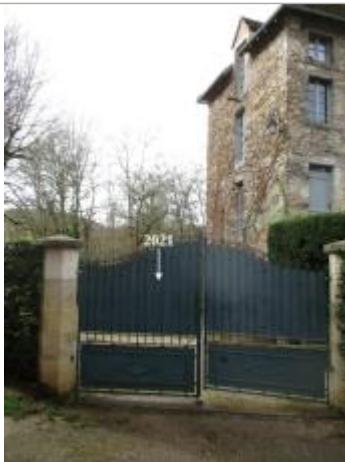
**2 Février 2021**Nature de l'inondation : **Débordement de cours d'eau**Altitude calculée de l'eau : **non déterminé**Nature du repère : **Laisse d'inondation**

**Maximum de l'inondation :** Oui**État du repère :** Disparu

**Commentaires sur le nivellage :** La laisse de crue se trouvait 1m65 au-dessus du seuil du portail.
