Commune : **OUSSE** | Rivière : **Le ruisseau de l'Ousse**

34 Rue de l'Église

1 Repère(s) sur le site

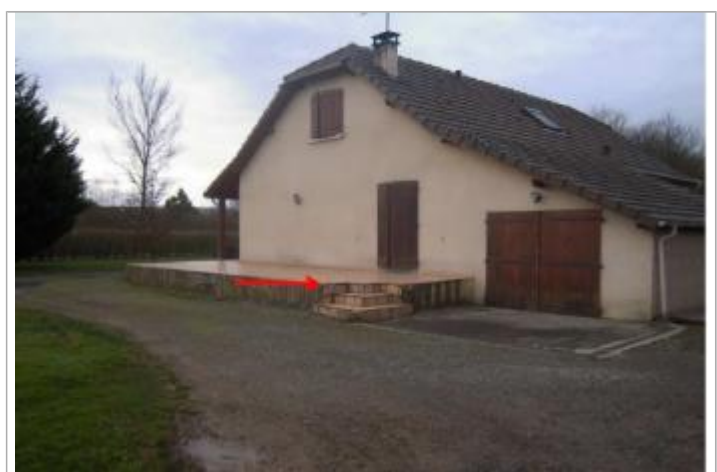
Commentaires : Eau située 1 cm sous la terrasse côté rue.

Vue du repère (la flèche rouge représente le niveau atteint par les eaux) - Auteur : HEA
