Commune : **BIZANOS**Rivière : **Le ruisseau de l'Ousse****Pont avenue de la République****1** Repère(s) sur le site**GÉNÉRAL**

Code : WEB_S_202202105044 Date de mise à jour : 10/02/2022

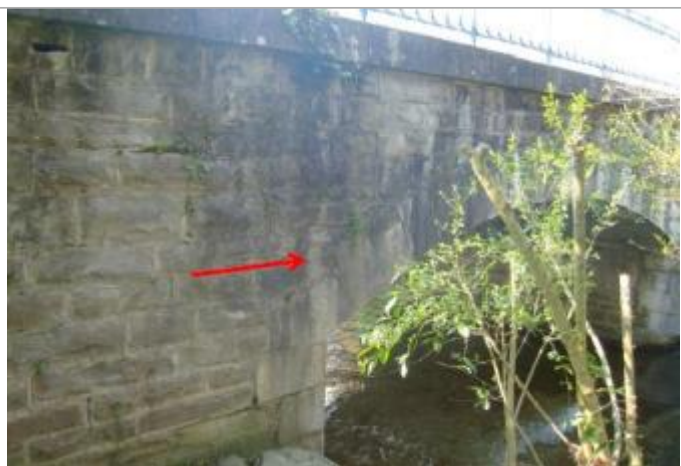
Commentaires : L'eau a atteint 60 cm au-dessus de la base de l'arche.

Vue du repère (la flèche rouge représente le niveau atteint par les eaux) - Auteur : HEA
