Commune : **ESCALQUENS**

## Pont D59

**1** Repère(s) sur le site

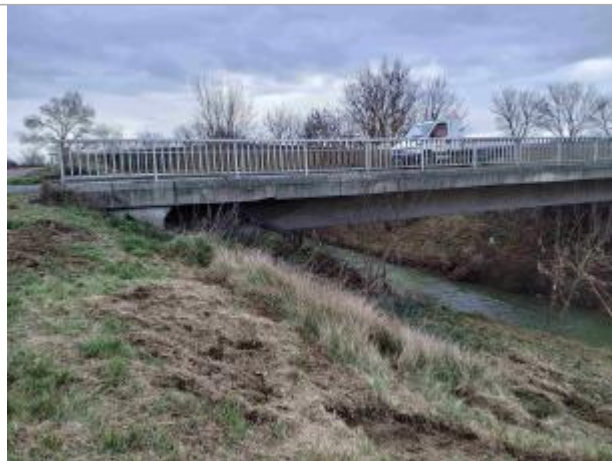
Vu du pont a l'aval rive droite

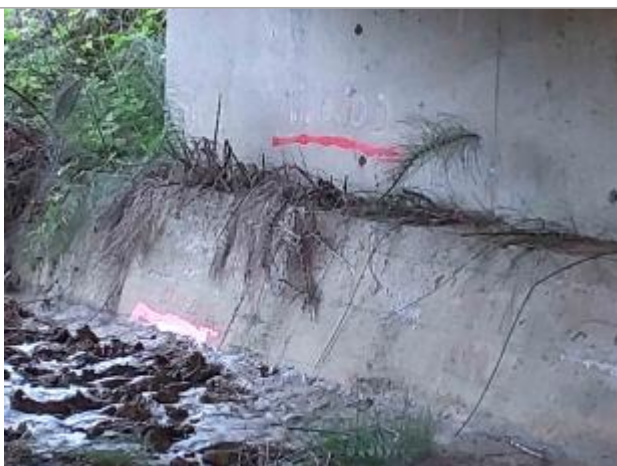
**Description référence du repère :** Dépôt de limon sur la culée rive droite du pont

laisse d'inondation sous le pont rive froite
