Commune : **BIZANOS**

**9 rue des deux rives**

**1** Repère(s) sur le site

**25 janvier 2014**

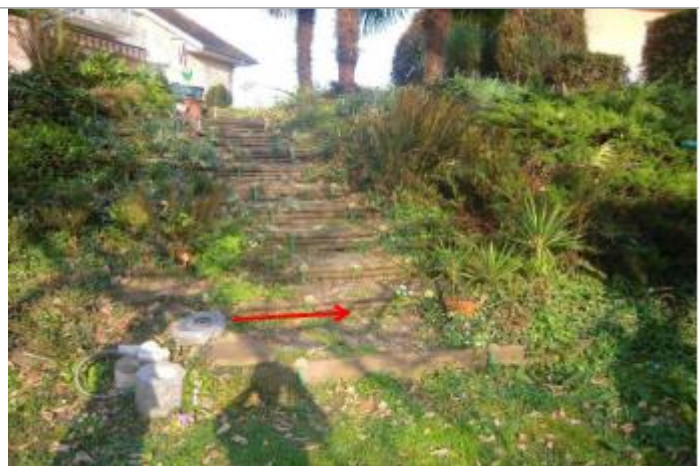
Commentaires : Eau 10 cm au-dessus de la première marche de l'escalier menant à l'Arriou Merdé côté jardin.  
 Crue de l'Arriou Merdé.

Vue du repère (la flèche rouge représente le niveau atteint par les eaux) - Auteur : HEA
