Commune : **BIZANOS**

9 rue des deux rives

Repère(s) sur
le site

Crue de l'Arriou Merdé.

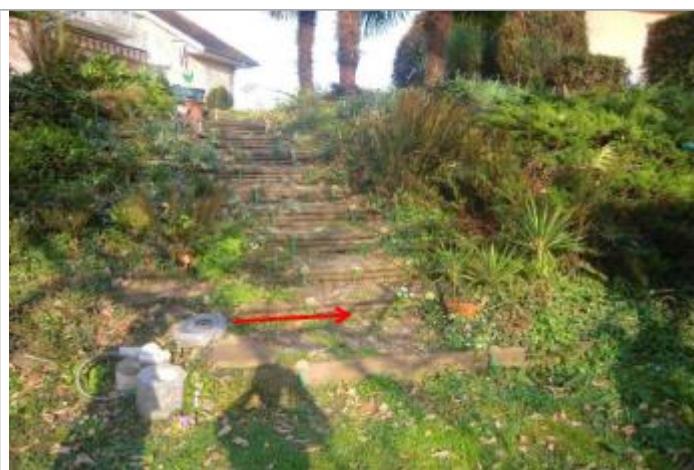
Commentaires : Eau 10 cm au-dessus de la première marche de l'escalier menant à l'Arriou Merdé côté jardin.

Vue du repère (la flèche rouge représente le niveau atteint par les eaux) - Auteur : HEA
