Commune : **BIZANOS** | Rivière : **Le ruisseau de l'Ousse**

**25 Avenue des Lavandieres**

**1** Repère(s) sur le site

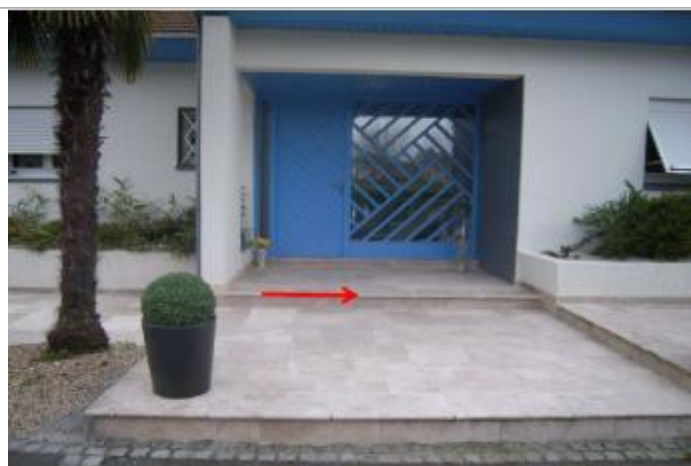
Commentaires : L'eau a atteint la deuxième marche d'entrée côté rue.

Vue du repère (la flèche rouge représente le niveau atteint par les eaux) - Auteur : HEA
