Commune : **REBENACQ**

## Façade nord de la pisciculture, 40 route de Laruns

**25 mai 2007**

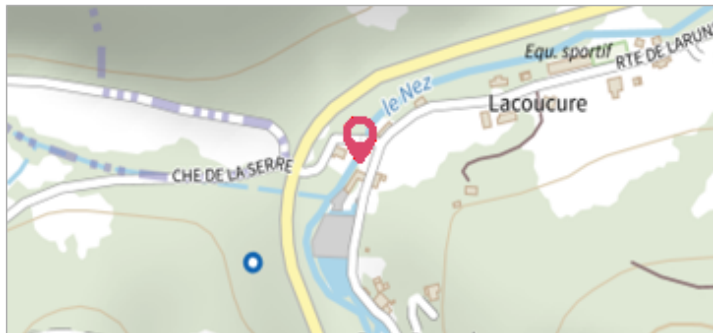
Nature du repère : **Laisse d'inondation**

**Commentaires :** Laisse de crue en haut du grillage du bassin de la pisciculture. L'eau est donc passée au-dessus du grillage. Crue du Houndarnas (Neez).

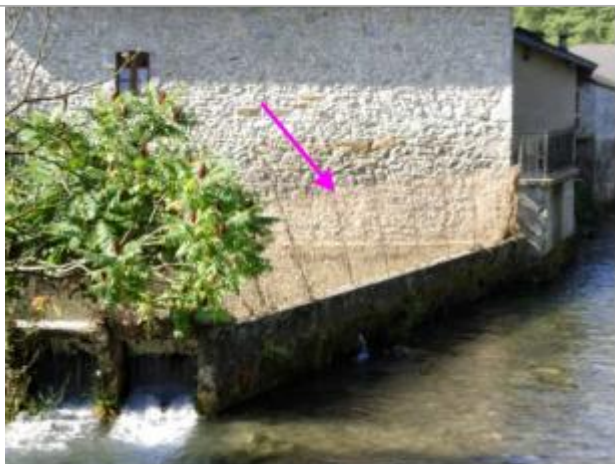
Vue du repère (le trait rose montre les laisses d'inondation les plus hautes) - Auteur : ISL
