Commune : REBENACQ

## Façade nord de la pisciculture, 40 route de Laruns

1 Repère(s) sur le site

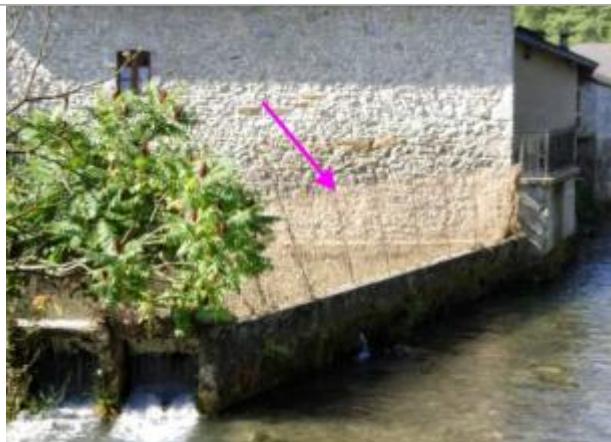
Nature du repère : Laisse d'inondation

Commentaires : Laisse de crue en haut du grillage du bassin de la pisciculture. L'eau est donc passée au-dessus du grillage.  
Crue du Houndarnas (Neez).

Vue du repère (le trait rose montre les laisses d'inondation les plus hautes) - Auteur : ISL

État du repère : Disparu
