Commune : **REBENACQ**

## Façade nord de la pisciculture, 40 route de Laruns

Code : WEB\_R\_202201201849

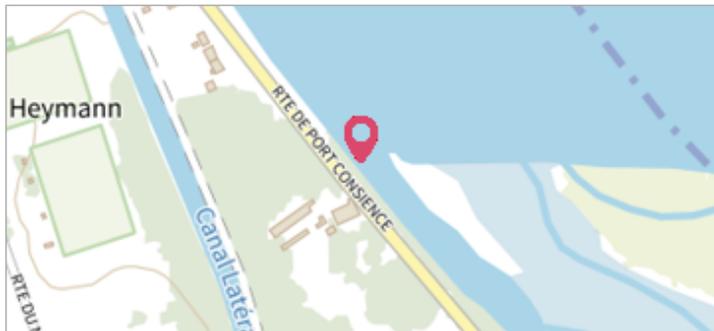
**Commentaires** : Laisse de crue en haut du grillage du bassin de la pisciculture. L'eau est donc passée au-dessus du grillage. Crue du Houndarnas (Neez).

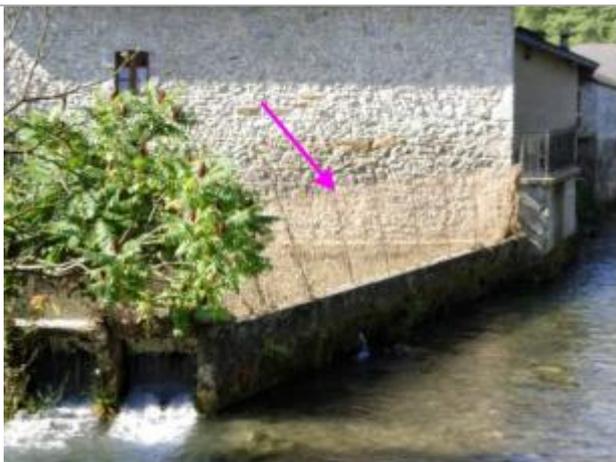
Vue du repère (le trait rose montre les laisses d'inondation les plus hautes) - Auteur : ISL
