Commune : **IDRON**

Mur de clôture du 9 Allée des Marguerites

25 janvier 2014

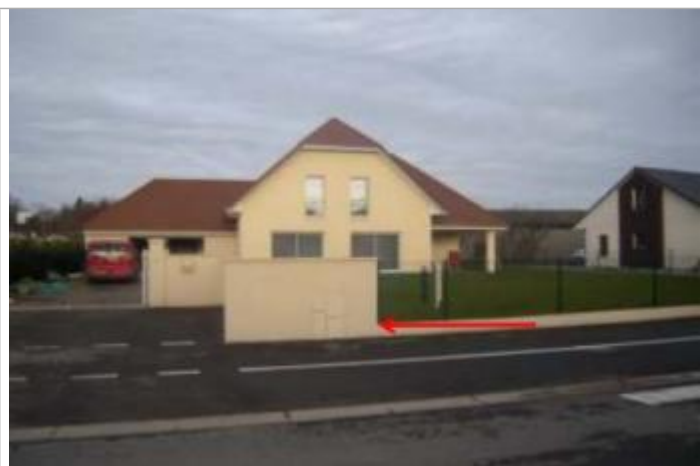
Commentaires : L'eau a atteint le commet du petit muret.

Vue du repère (la flèche rouge représente le niveau atteint par les eaux) - Auteur : HEA/DDTM 64
