Commune : **ARESSY** | Rivière : **Le Gave de Pau**

Piste cyclable entre le terrain de foot et le gave de Pau

Unité de gestion : Gironde-Adour-Dordogne
Code : WEB_S_202205290450 **Date de mise à jour :** 26/01/2022
Auteur : SMBGP

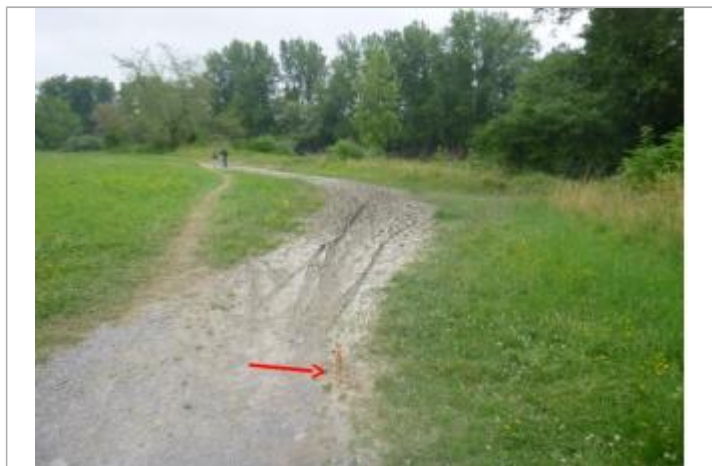
Commentaires : Limite de l'inondation à la jonction entre l'herbe et la piste cyclable.
 Piste cyclable inondée sur les points bas

Maximum de l'inondation : Oui
Visibilité : Non renseigné **État du repère :** Disparu
Pérennité : Aucune **Repère calculé :** Non renseigné
PHEC : Non renseigné

Vue du repère (la flèche rouge représente la limite d'inondation) - Auteur : DDTM 64
