Commune : **PAU** | Rivière : **Le Gave de Pau**

**Rue Amedee Roussille, au droit du lavoir**

**1** Repère(s) sur le site

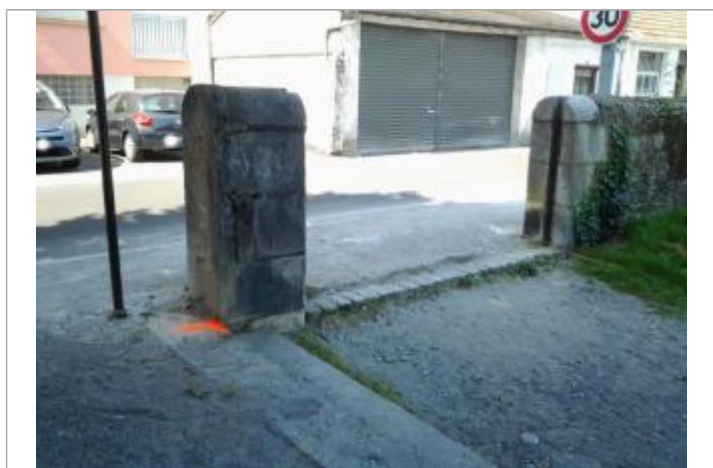
Commentaires : L'eau est arrivée jusqu'au pied du poteau en béton.

Vue du repère (la peinture orange représente le niveau atteint par les eaux) - Auteur : HEA/DDTM 64
