Commune : **PAU** | Rivière : **Le Gave de Pau**

Rue Amedee Roussille, au droit du lavoir

1 Repère(s) sur le site

19 juin 2013
 Nature de l'inondation : **Débordement de cours d'eau** Nature du repère : **Marque peinture ou encre**

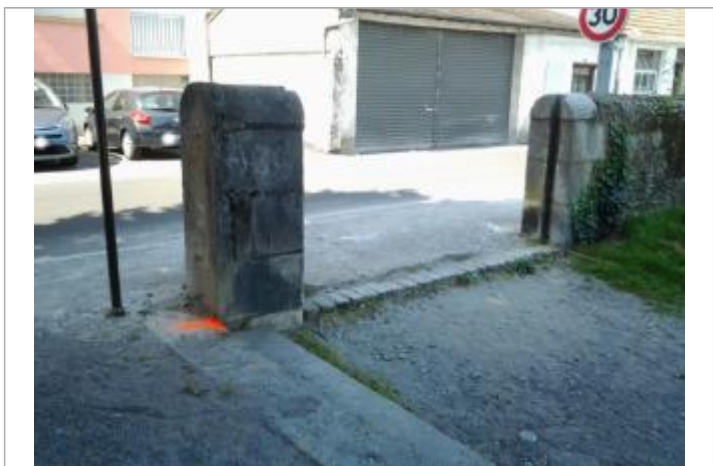
Commentaires : L'eau est arrivée jusqu'au pied du poteau en béton.

Vue du repère (la peinture orange représente le niveau atteint par les eaux) - Auteur : HEA/DDTM 64

Maximum de l'inondation : Oui
 Visibilité : Non renseigné État du repère : Non renseigné
 Pérennité : Moyenne Repère calculé : Non renseigné
 PHEC : Non renseigné
