Commune : **REBENACQ** | Rivière : **Le Nez**

**Habitation route de Nay, amont du pont, Lavoir Lauba**

**2** Repère(s) sur le site

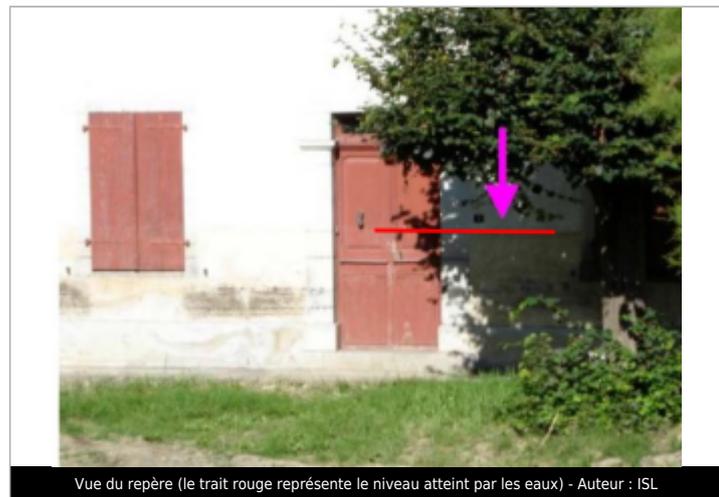
**Commentaires** : L'eau est arrivée 10 cm sous la plaque du numéro de l'habitation.  
 Crue du Neez.

Vue du repère (le trait rouge représente le niveau atteint par les eaux) - Auteur : ISL

Maximum de l'inondation : Oui  
 Visibilité : Non renseigné État du repère : Disparu  
 Pérennité : Aucune Repère calculé : Non renseigné  
 PHEC : Non renseigné
