Commune : **LAROIN**

Voie verte, en aval du poney club

Rivière : **Le Gave de Pau**

19 Juin 2013

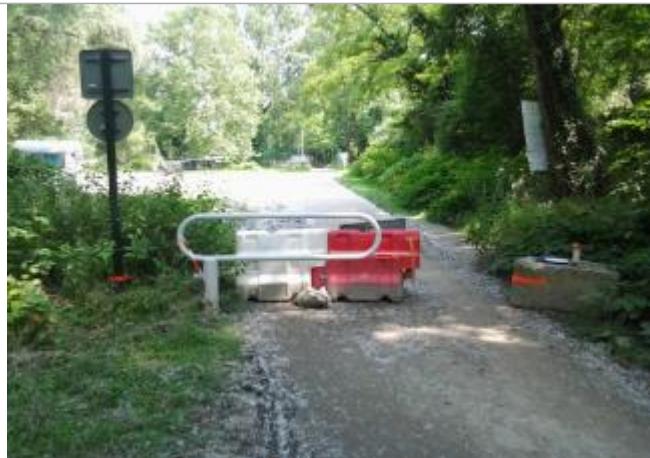
Nature du repère : **Laisse d'inondation**

Vue du repère (les traits orange représentent le niveau atteint par les eaux) - Auteur : HEA/DDTM 64

Maximum de l'inondation : Oui

État du repère : Disparu
