Commune : **LAROIN** | Rivière : **Le Gave de Pau**

Voie verte, en aval du poney club

GÉNÉRAL

19 juin 2013
 Nature de l'inondation : **Débordement de cours d'eau** Nature du repère : **Laisse d'inondation**

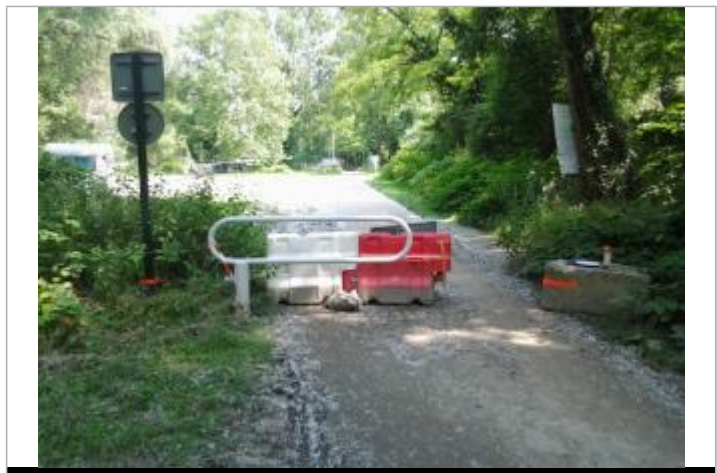
Vue du repère (les traits orange représentent le niveau atteint par les eaux) - Auteur : HEA/DDTM 64

Maximum de l'inondation : Oui
 Visibilité : Non renseigné État du repère : Disparu
 Pérennité : Aucune Repère calculé : Non renseigné
 PHEC : Non renseigné
