Commune : **COARRAZE**Rivière : **Le Gave de Pau****Pilier du portail d'entrée au 11 rue d'Espagne****1** Repère(s) sur le site**GÉNÉRAL****Unité de gestion :** Gironde-Adour-Dordogne**Code :** WEB_S_202205290501_1 **Date de mise à jour :** 27/01/2022**Auteur :** SMBGP

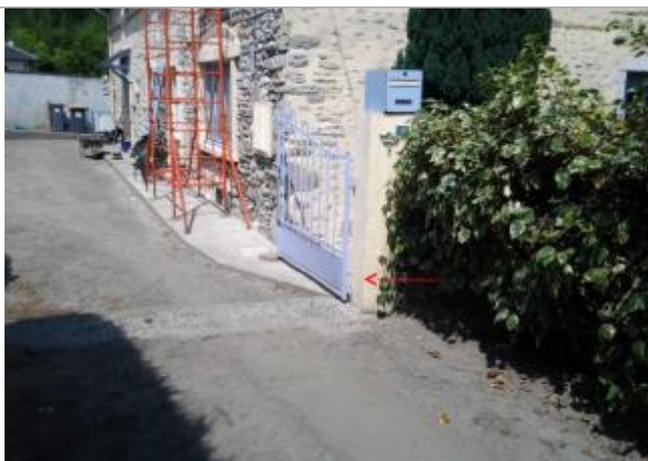
**19 Juin 2013**Altitude calculée de l'eau : **265.59 m**Nature de l'inondation : **Débordement de cours d'eau**Nature du repère : **Laisse d'inondation****Commentaires :** Eau à 50 cm au-dessus du sol au niveau du pilier droit du portail.**GÉNÉRAL****Code :** WEB_R_202201274645**Date de mise à jour :****Auteur :** SMBGP

Vue du repère (la flèche rouge représente le niveau atteint par les eaux) - Auteur : HEA/DDTM 64
