Commune : **COARRAZE**Rivière : **Le Gave de Pau****Pilier du portail d'entrée au 11 rue d'Espagne****1**

**GÉNÉRAL****Unité de gestion :** Gironde-Adour-Dordogne**Code :** WEB\_S\_202205290501\_1 **Date de mise à jour :** 27/01/2022**Auteur :** SMBGP

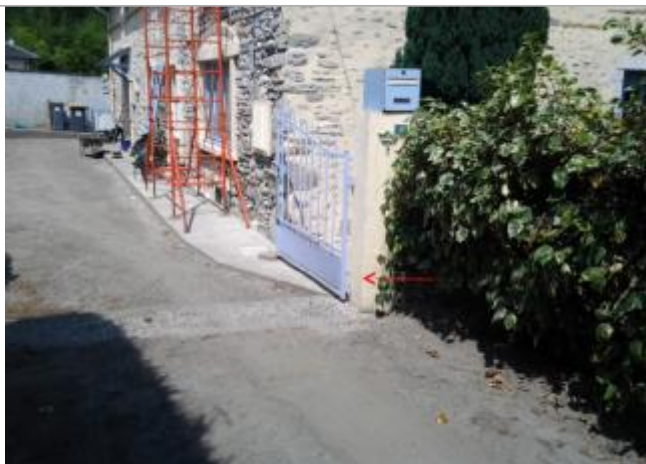
**19 Juin 2013**Altitude calculée de l'eau : **265.59 m**Nature de l'inondation : **Débordement de cours d'eau**Nature du repère : **Laisse d'inondation****Commentaires :** Eau à 50 cm au-dessus du sol au niveau du pilier droit du portail.**GÉNÉRAL****Code :** WEB\_R\_202201274645**Date de mise à jour :****Auteur :** SMBGP

Vue du repère (la flèche rouge représente le niveau atteint par les eaux) - Auteur : HEA/DDTM 64
