Commune : **LESTELLE-BETHARRAM**Rivière : **Le Gave de Pau**

Mur de clôture sur le chemin rural de Lahaille

WEB_S_202205290504_1_1_1

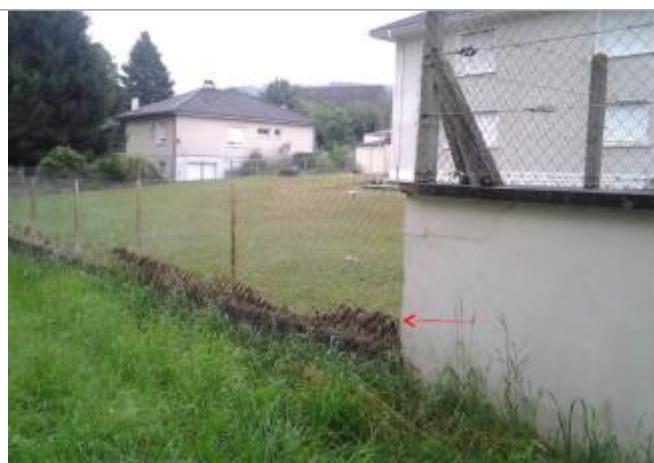
**19 Juin 2013**Nature de l'inondation : **Débordement de cours d'eau**Nature du repère : **Laisse d'inondation****Commentaires :** Eau à 20 cm au-dessus du muret de clôture.**GÉNÉRAL****Code :** WEB_R_202201275400**Date de mise à jour :****Auteur :** SMBGP

Vue du repère (la flèche rouge représente le niveau atteint par les eaux) - Auteur : HEA/DDTM 64
