Commune : **PRADINES** | Rivière : **Le Lot**

Parking couvert du supermarché

2 février 2021
 Nature de l'inondation : **Débordement de cours d'eau** Nature du repère : **Laisse d'inondation**

5 décembre 2003 Altitude calculée de l'eau : **non déterminé**

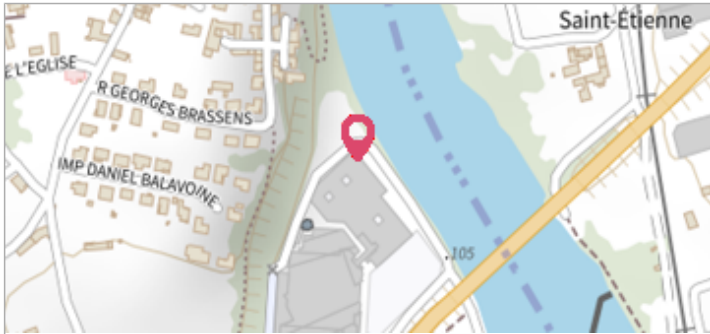
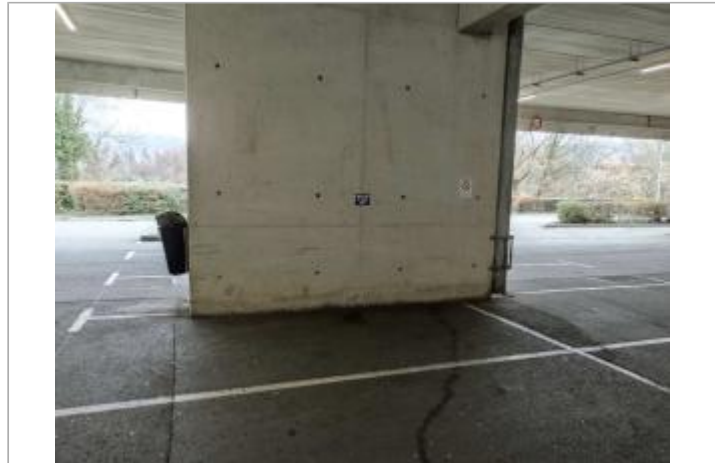
Commentaires : La photo a été prise au pic de crue. La flèche indique la pile sur laquelle est apposé le repère de 2003 pris en photo.

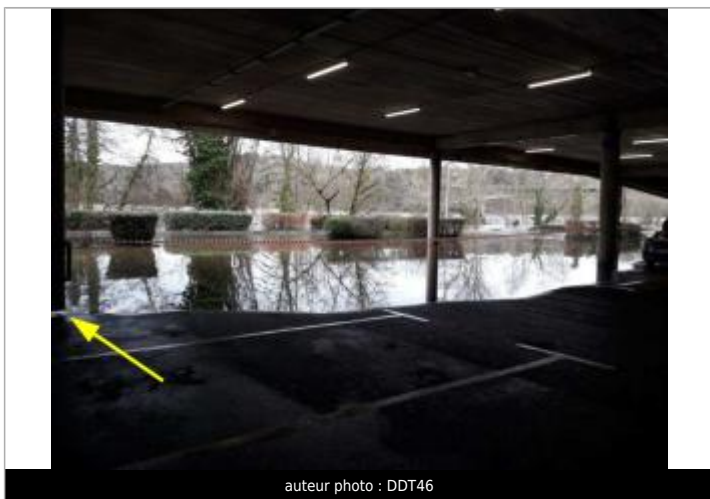
auteur photo : DDT46

État du repère : Disparu

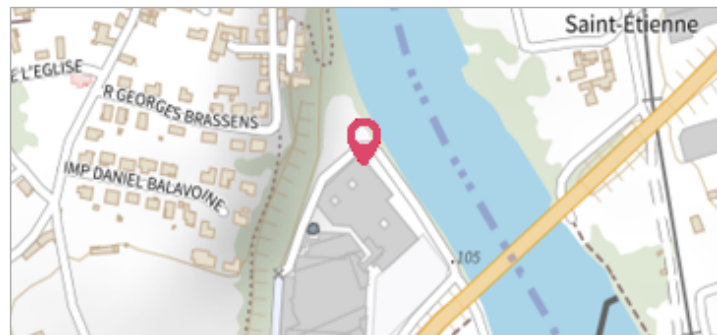
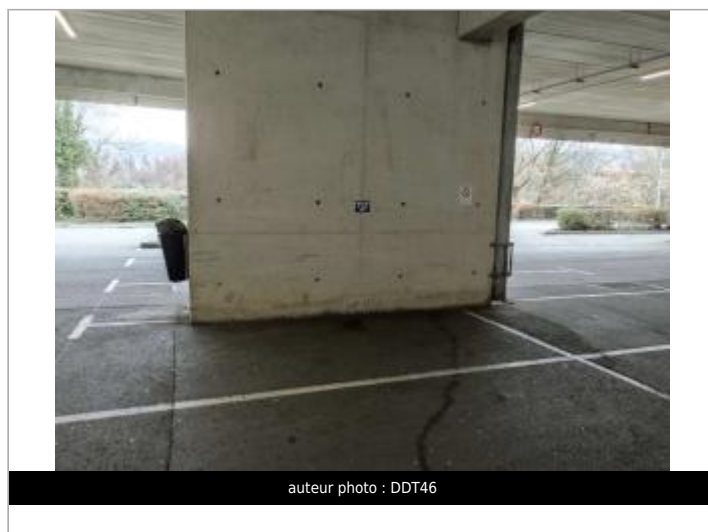
Nature de l'inondation : **Débordement de cours d'eau** Nature du repère : **Plaque**

Commentaires : Plusieurs plaques ont été apposées sur différents appuis du parking couvert. Le site correspond à la pile Nord-Est du parking couvert.

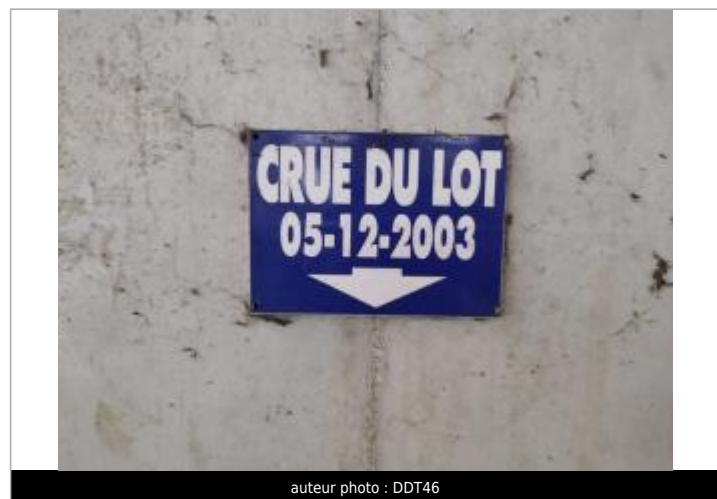
Texte : CRUE DU LOT 05-12-2003
 Maximum de l'inondation : Oui
 État du repère : Bon

Commentaires sur le nivellement : Le repère se trouve 1m45 au-dessus du sol.
Référence nivelée : Marque d'inondation
