Commune : **PRADINES** | Rivière : **Le Lot**

**Parking couvert du supermarché**

**GÉNÉRAL**

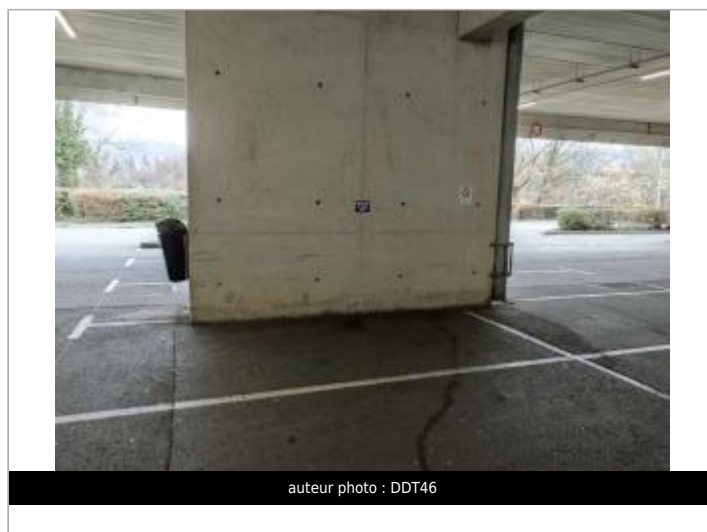
**Commentaires** : Plusieurs plaques ont été apposées sur différents appuis du parking couvert. Le site correspond à la pile Nord-Est du parking couvert.
