Commune : **USTARITZ**Rivière : **La Nive****Route de la gare RD 137****1** Repère(s) sur le site**GÉNÉRAL****Unité de gestion :** Gironde-Adour-Dordogne**Code :** GAD\_NIV21\_S\_014**Date de mise à jour :** 01/02/2022**Auteur :** SPC GAD

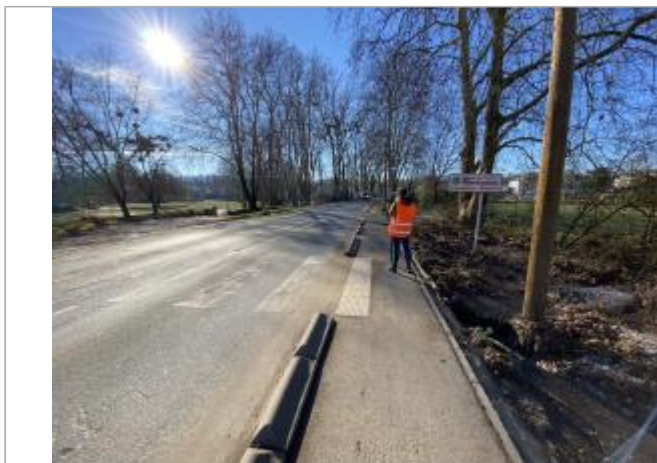
Photo du site - Auteur : SPC GAD

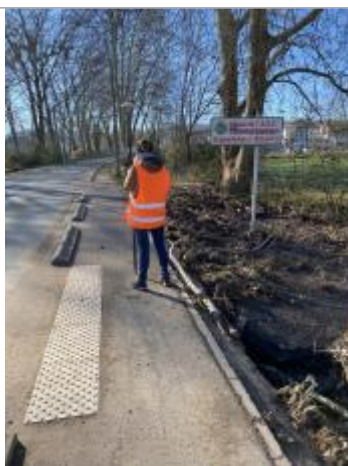
**Décembre 2021**Nature de l'inondation : **Débordement de cours d'eau**Altitude calculée de l'eau : **7.94 m**Nature du repère : **Laisse d'inondation****Commentaires :** Point 14 - Point bas de la route : coupée ou pas ? - Confiance : Certaine - Finesse de la marque : Moyenne**GÉNÉRAL****Code :** GAD\_NIV21\_R\_014\_1**Date de mise à jour :****Auteur :** SPC GAD

**MARQUE****Maximum de l'inondation :** Oui**Visibilité :** Non**État du repère :** Disparu**Pérennité :** Aucune**Repère calculé :** Non renseigné**PHEC :** Non renseigné**SOURCE DE REPÉRAGE : RELEVÉS DE LAISSES SUITE À LA CRUE DE DÉCEMBRE 2021 SUR LA NIVE - 17/12/2021****Type de repérage :** Campagne de terrain post-inondation**Organisme :** SPC Gironde - Adour - Dordogne**NIVELLEMENT SPC GAD - 16/12/2021****Méthode :** GPS**Organisme :** SPC Gironde - Adour - Dordogne**Commentaires sur le nivellement :** Précision mesure GNSS : bonne**Référence nivelée :** Marque d'inondation**Système altimétrique :** NGF IGN 1969 (système normal)**Altitude de la référence (en m) :** 7.940 m**Altitude calculée de l'eau (en m) :** 7.94

Photo de la marque - Auteur : SPC GAD
