Commune : **BAYONNE**Rivière : **La Nive**

## Maison le long du chemin de halage

**2** Repère(s) sur le site**GÉNÉRAL****Unité de gestion :** Gironde-Adour-Dordogne**Code :** GAD\_NIV21\_S\_027**Date de mise à jour :** 01/02/2022**Auteur :** SPC GAD

**4 Juillet 2014**Nature de l'inondation : **Débordement de cours d'eau****Commentaires :** fiabilité : bonneAltitude calculée de l'eau : **3.336 m**Nature du repère : **Laisse d'inondation****GÉNÉRAL****Code :** GAD\_NIV14\_R\_av04\_1**Date de mise à jour :****Auteur :** SPC GAD

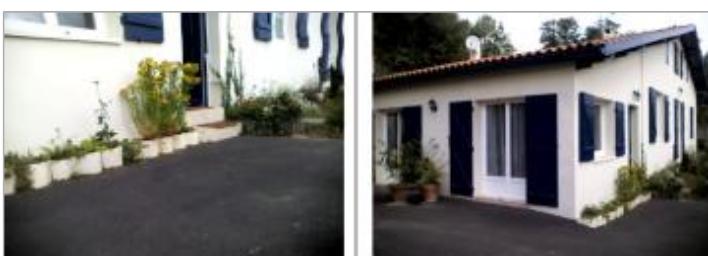
Vue de la laisse - auteur : ARTELIA

**MARQUE****Maximum de l'inondation :** Oui**Visibilité :** Non**État du repère :** Disparu**Pérennité :** Aucune**Repère calculé :** Non renseigné**PHEC :** Non renseigné**SOURCE DE REPÉRAGE : RELEVÉ DE LAISSES DE LA CRUE DE JUILLET 2014 SUR LA NIVE - 11/07/2014****Type de repérage :** Campagne de terrain post-inondation  
**Organisme :** ARTELIA**RELEVÉ POST-CRUE - 11/07/2014****Méthode :** Non renseigné**Organisme :** ARTELIA**Référence nivélée :** Autre type de référence**Système altimétrique :** NGF IGN 1969 (système normal)**Altitude de la référence (en m) :** 3.136 m**Différence entre le niveau d'eau et la référence (en m) :** 0.200 m**Altitude calculée de l'eau (en m) :** 3.336
