Commune : **USTARITZ**Rivière : **La Nive****Route RD****1** Repère(s) sur le site**GÉNÉRAL****Unité de gestion :** Gironde-Adour-Dordogne**Code :** GAD_NIV21_S_040**Date de mise à jour :** 01/02/2022**Auteur :** SPC GAD

**Décembre 2021**Nature de l'inondation : **Débordement de cours d'eau**Altitude calculée de l'eau : **5.59 m**Nature du repère : **Laisse d'inondation****Commentaires :** Point 40 - Herbe est couchée : la route est coupée ou pas ? - Confiance : Certaine - Finesse de la marque : Moyenne**GÉNÉRAL****Code :** GAD_NIV21_R_040_1**Date de mise à jour :****Auteur :** SPC GAD

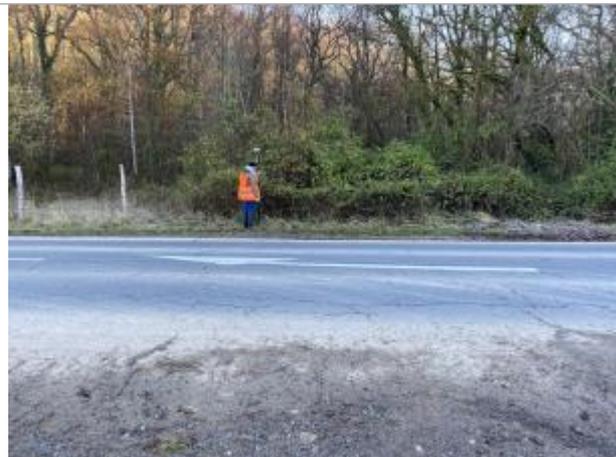
Photo du site - Auteur : SPC GAD

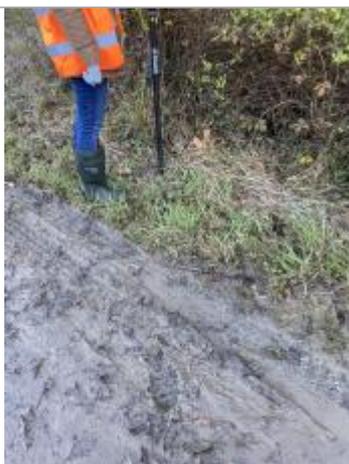
MARQUE**Maximum de l'inondation :** Oui**Visibilité :** Non**État du repère :** Disparu**Pérennité :** Aucune**Repère calculé :** Non renseigné**PHEC :** Non renseigné**SOURCE DE REPÉRAGE : RELEVÉS DE LAISSES SUITE À LA CRUE DE DÉCEMBRE 2021 SUR LA NIVE - 17/12/2021****Type de repérage :** Campagne de terrain post-inondation**Organisme :** SPC Gironde - Adour - Dordogne**NIVELLEMENT SPC GAD - 17/12/2021****Méthode :** GPS**Organisme :** SPC Gironde - Adour - Dordogne**Commentaires sur le nivellement :** Précision mesure GNSS : bonne**Référence nivelée :** Autre type de référence**Système altimétrique :** NGF IGN 1969 (système normal)**Altitude de la référence (en m) :** 5.440 m**Différence entre le niveau d'eau et la référence (en m) :** 0.150 m**Altitude calculée de l'eau (en m) :** 5.59

Photo de la marque - Auteur : SPC GAD
