Commune : **ITXASSOU**Rivière : **La Nive****Maison #8****1** Repère(s) sur le site**GÉNÉRAL****Unité de gestion :** Gironde-Adour-Dordogne**Code :** GAD\_NIV21\_S\_049**Date de mise à jour :** 01/02/2022**Auteur :** SPC GAD

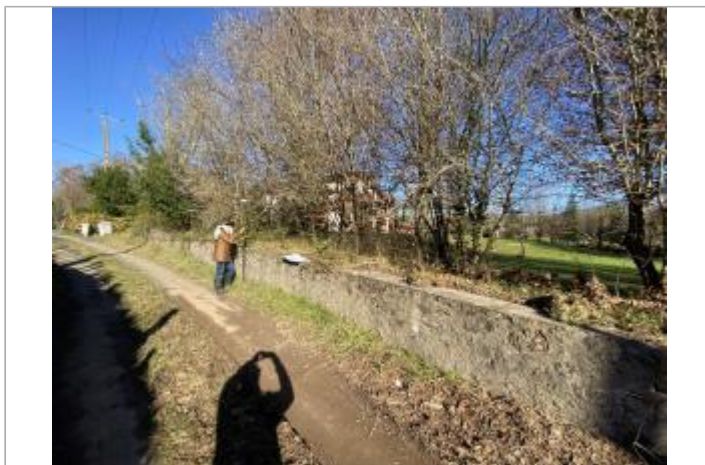
Photo du site - Auteur : SPC GAD

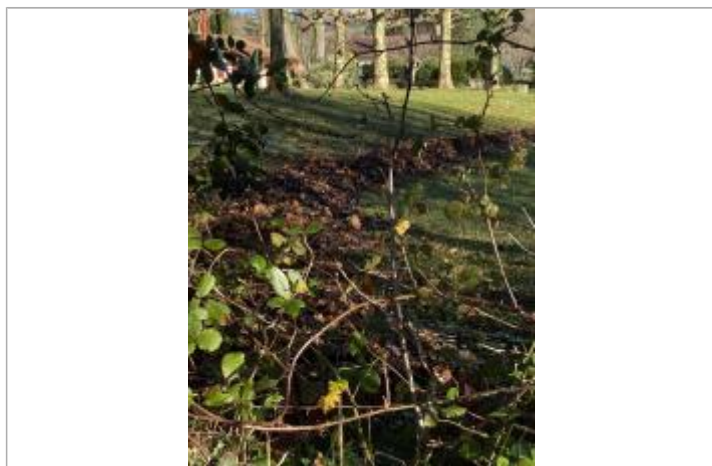
**Décembre 2021**Nature de l'inondation : **Débordement de cours d'eau**Altitude calculée de l'eau : **38 m**Nature du repère : **Laisse d'inondation****Commentaires :** Point 49 - Dépôt de feuilles sur le gazon : point reporté sur le mur - Confiance : Certaine - Finesse de la marque : Bonne**GÉNÉRAL****Code :** GAD\_NIV21\_R\_049\_1**Date de mise à jour :****Auteur :** SPC GAD

Photo de la marque - Auteur : SPC GAD
