Commune : **BAYONNE**Rivière : **La Nive****Nouveau pont de Bayonne au niveau du parking en dessous****1** Repère(s) sur le site**GÉNÉRAL**

Code : GAD_NIV21_S_021

SOURCE DE REPÉRAGE : RELEVÉS DE LAISSES SUITE À LA CRUE DE DÉCEMBRE 2021 SUR LA NIVE - 17/12/2021

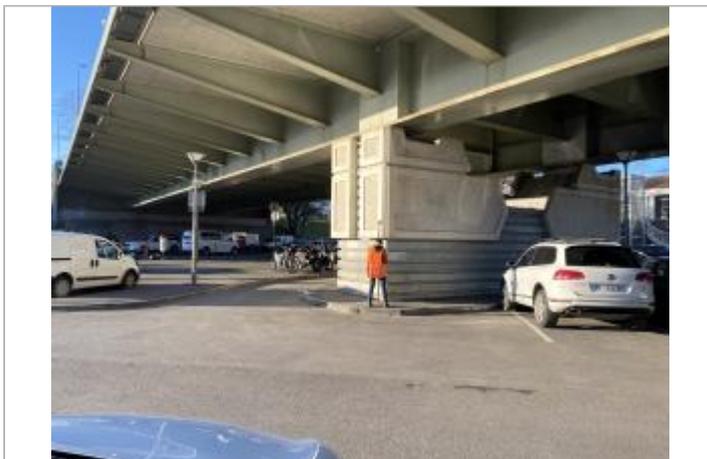
Photo du site - Auteur : SPC GAD

Commentaires : Point 21 - Marque sur la pile : point déporté : la mesure GPS est fautive - Confiance : Certaine - Finesse de la marque : Bonne

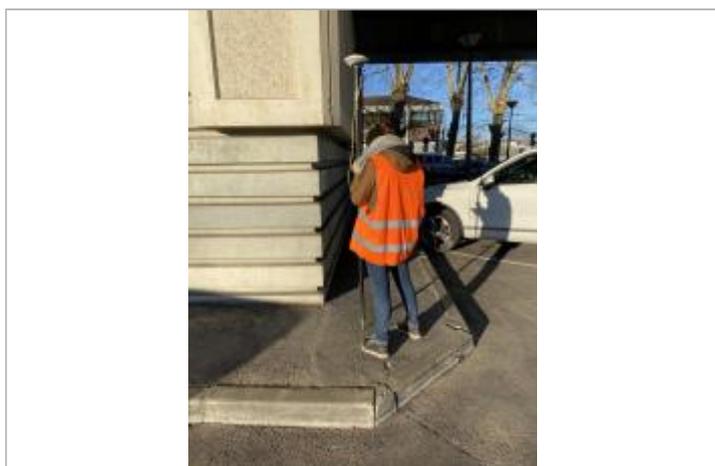
Photo de la marque - Auteur : SPC GAD

État du repère : Disparu
