Commune : **VILLEFRANQUE**Rivière : **La Nive****Maison Bellegarde****3** Repère(s) sur le site**GÉNÉRAL****Unité de gestion :** Gironde-Adour-Dordogne**Code :** GAD_NIV21_S_033**Date de mise à jour :** 01/02/2022**Auteur :** SPC GAD

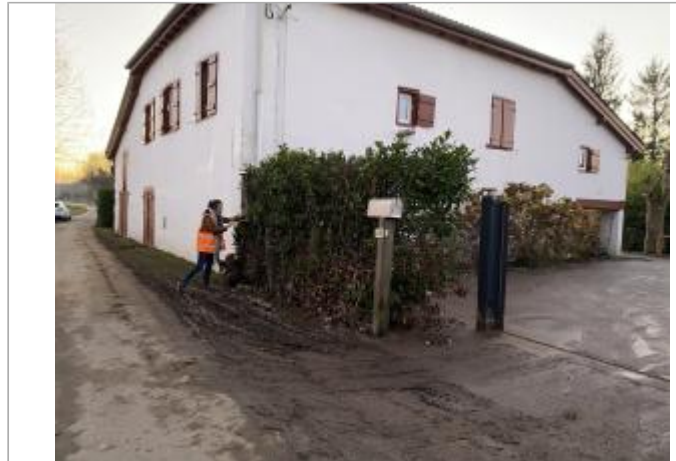
Photo du site - Auteur : SPC GAD

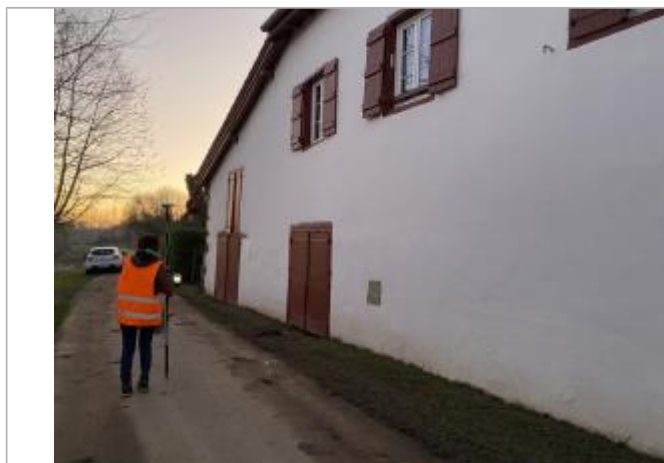
**Décembre 2021**Nature de l'inondation : **Débordement de cours d'eau**Altitude calculée de l'eau : **4.34 m**Nature du repère : **Laisse d'inondation****Commentaires :** Point 33 - Traces de boue sur le mur de la maison : point déporté - Confiance : Certaine - Finesse de la marque : Bonne**GÉNÉRAL****Code :** GAD_NIV21_R_033_1**Date de mise à jour :****Auteur :** SPC GAD

Photo de la marque - Auteur : SPC GAD
