Commune : **USTARITZ**Rivière : **La Nive****Route RD****1** Repère(s) sur le site**GÉNÉRAL****Unité de gestion :** Gironde-Adour-Dordogne**Code :** GAD_NIV21_S_040**Date de mise à jour :** 01/02/2022**Auteur :** SPC GAD

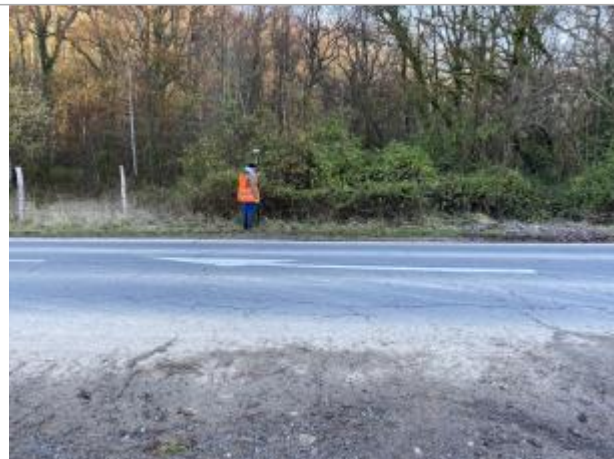
Photo du site - Auteur : SPC GAD

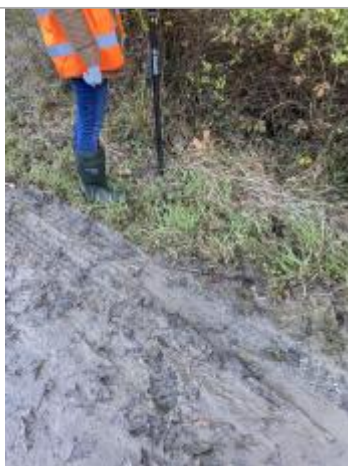
**Décembre 2021**Nature de l'inondation : **Débordement de cours d'eau**Altitude calculée de l'eau : **5.59 m**Nature du repère : **Laisse d'inondation****Commentaires :** Point 40 - Herbe est couchée : la route est coupée ou pas ? - Confiance : Certaine - Finesse de la marque : Moyenne**GÉNÉRAL****Code :** GAD_NIV21_R_040_1**Date de mise à jour :****Auteur :** SPC GAD

Photo de la marque - Auteur : SPC GAD
