Commune : ITXASSOU

Maison #5

Rivière : La Nive

GÉNÉRAL**Unité de gestion :** Gironde-Adour-Dordogne**Code :** GAD_NIV21_S_046**Date de mise à jour :** 01/02/2022**Auteur :** SPC GAD

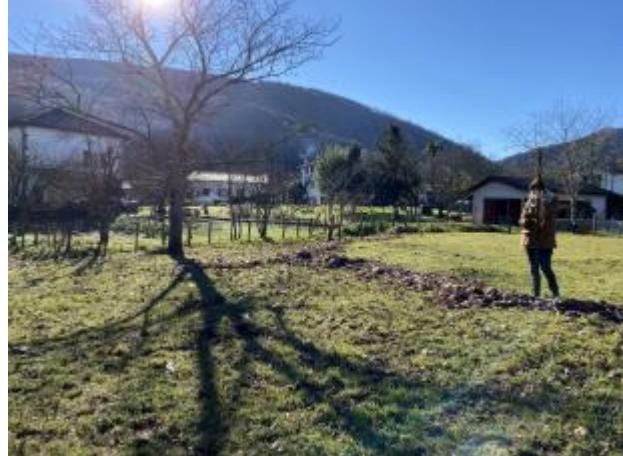
Photo du site - Auteur : SPC GAD

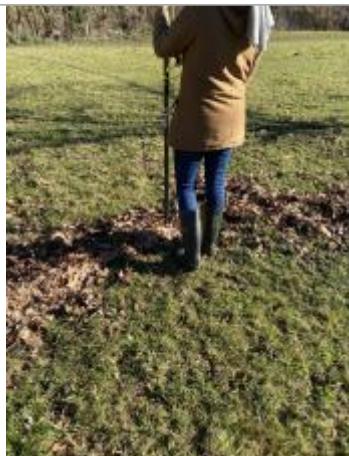
**Décembre 2021**Nature de l'inondation : **Débordement de cours d'eau**Altitude calculée de l'eau : **35.47 m**Nature du repère : **Laisse d'inondation****Commentaires :** Point 46 - Dépôt de feuilles sur le terrain : point déporté - Confiance : Certaine - Finesse de la marque : Moyenne**GÉNÉRAL****Code :** GAD_NIV21_R_046_1**Date de mise à jour :****Auteur :** SPC GAD

Photo de la marque - Auteur : SPC GAD

MARQUE**Maximum de l'inondation :** Oui**Visibilité :** Non**État du repère :** Disparu**Pérennité :** Aucune**Repère calculé :** Non renseigné**PHEC :** Non renseigné**SOURCE DE REPÉRAGE : RELEVÉS DE LAISSES SUITE À LA CRUE DE DÉCEMBRE 2021 SUR LA NIVE - 17/12/2021****Type de repérage :** Campagne de terrain post-inondation**Organisme :** SPC Gironde - Adour - Dordogne**NIVELLEMENT SPC GAD - 17/12/2021****Méthode :** GPS**Organisme :** SPC Gironde - Adour - Dordogne**Commentaires sur le nivelllement :** Précision mesure GNSS : bonne**Référence nivélée :** Autre type de référence**Système altimétrique :** NGF IIGN 1969 (système normal)**Altitude de la référence (en m) :** 34.970 m**Différence entre le niveau d'eau et la référence (en m) :** 0.500 m**Altitude calculée de l'eau (en m) :** 35.47 m
