Commune : **LAGUINGE-RESTOUE****Berge #4**Rivière : **Le Saison****1**Repère(s) sur  
le site**GÉNÉRAL****Unité de gestion :** Gironde-Adour-Dordogne**Code :** GAD\_SAI21\_S\_014**Date de mise à jour :** 01/02/2022**Auteur :** SPC GAD

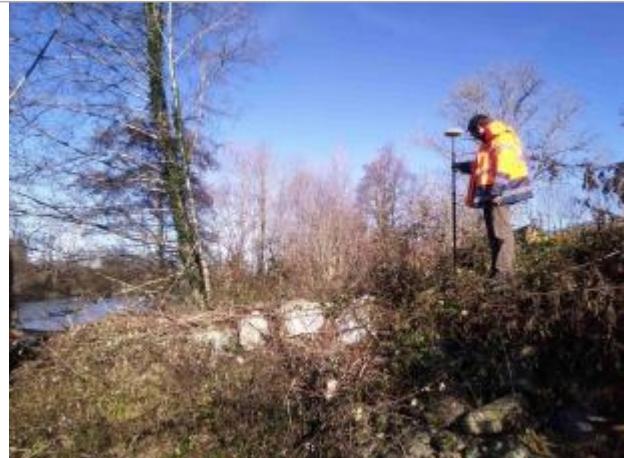
Photo du site - Auteur : SPC GAD

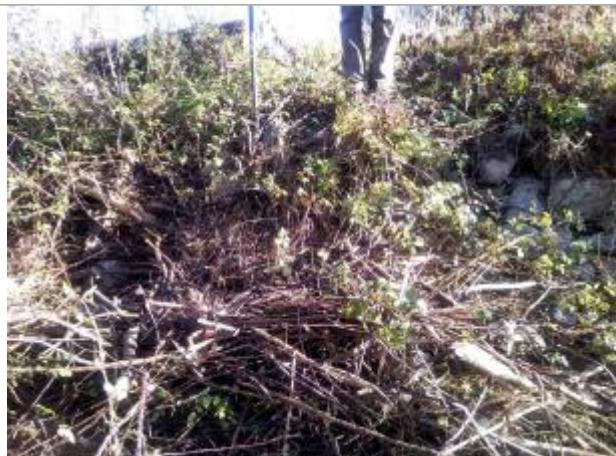
**Décembre 2021**Nature de l'inondation : **Débordement de cours d'eau**Altitude calculée de l'eau : **231.757 m**Nature du repère : **Limite au sol****Commentaires :** laisse 14 - dépôt branchages - finesse : médiocre +10cm - confiance : certaine**GÉNÉRAL****Code :** GAD\_SAI21\_R\_014\_1**Date de mise à jour :****Auteur :** SPC GAD

**MARQUE****Maximum de l'inondation :** Oui**Visibilité :** Non**État du repère :** Disparu**Pérennité :** Aucune**Repère calculé :** Non renseigné**PHEC :** Non renseigné

Photo de la laisse - Auteur : SPC GAD
