Commune : **OSSAS-SUHARE**Rivière : **Le Saison****Berge #5****1** Repère(s) sur le site**GÉNÉRAL****Unité de gestion :** Gironde-Adour-Dordogne**Code :** GAD\_SAI21\_S\_024**Date de mise à jour :** 01/02/2022**Auteur :** SPC GAD

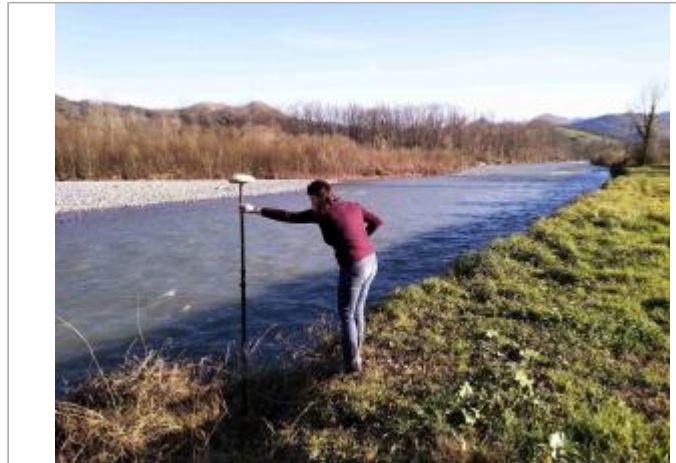
Photo du site - Auteur : SPC GAD

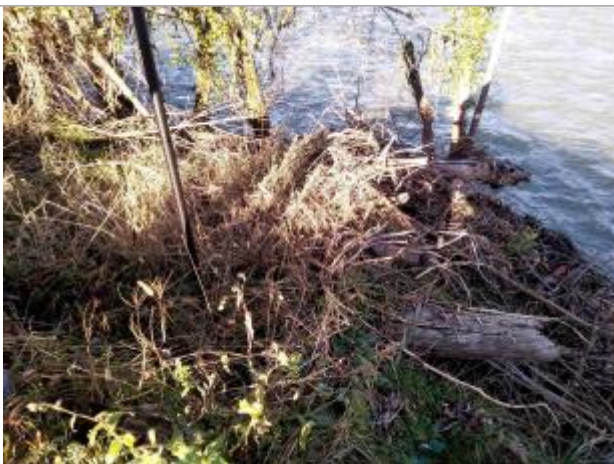
**Décembre 2021**Nature de l'inondation : **Débordement de cours d'eau**Altitude calculée de l'eau : **197.602 m**Nature du repère : **Limite au sol****Commentaires :** laisse 24 - branchages avec érosion de berge - finesse : mediocre +10cm - confiance : certaine**GÉNÉRAL****Code :** GAD\_SAI21\_R\_024\_1**Date de mise à jour :****Auteur :** SPC GAD

Photo de la laisse - Auteur : SPC GAD
