Commune : LICQ-ATHEREY

Rivière : Le Saison

1Repère(s) sur
le site**GÉNÉRAL****Unité de gestion :** Gironde-Adour-Dordogne**Code :** GAD_SAI21_S_015**Date de mise à jour :** 01/02/2022**Auteur :** SPC GAD

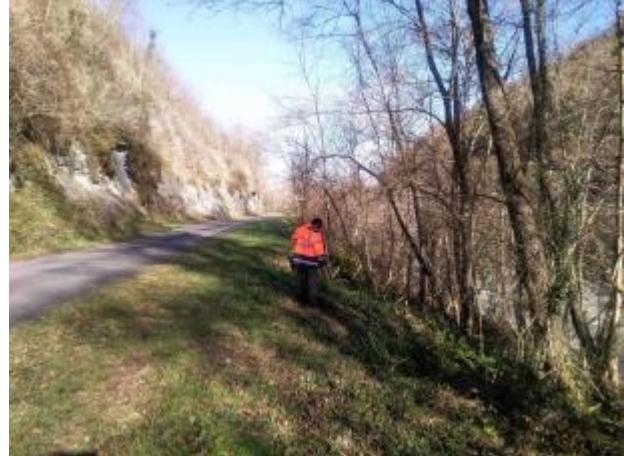
berge près route

Photo du site - Auteur : SPC GAD

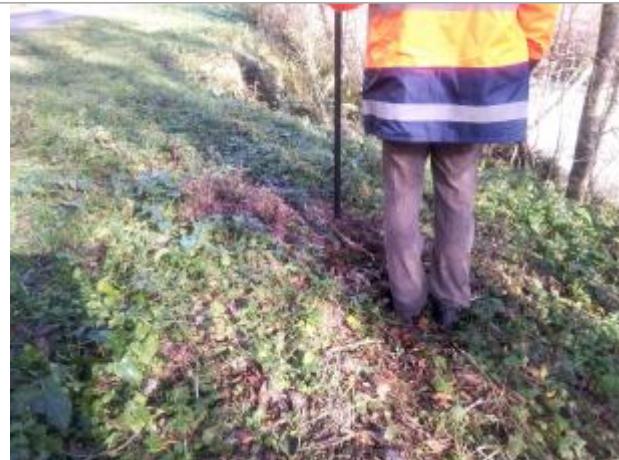
**Décembre 2021**Nature de l'inondation : **Débordement de cours d'eau**Altitude calculée de l'eau : **248.648 m**Nature du repère : **Limite au sol****Commentaires :** laisse 15 - dépôt feuilles et brindilles - finesse : médiocre +10cm - confiance : douteuse**GÉNÉRAL****Code :** GAD_SAI21_R_015_1**Date de mise à jour :****Auteur :** SPC GAD

MARQUE**Maximum de l'inondation :** Oui**Visibilité :** Non**État du repère :** Disparu**Pérennité :** Aucune**Repère calculé :** Non renseigné**PHEC :** Non renseigné

Photo de la laisse - Auteur : SPC GAD
