Commune : OSSAS-SUHARE

Berge #5Rivière : **Le Saison****1** Repère(s) sur le site**GÉNÉRAL****Unité de gestion :** Gironde-Adour-Dordogne**Code :** GAD_SAI21_S_024**Date de mise à jour :** 01/02/2022**Auteur :** SPC GAD

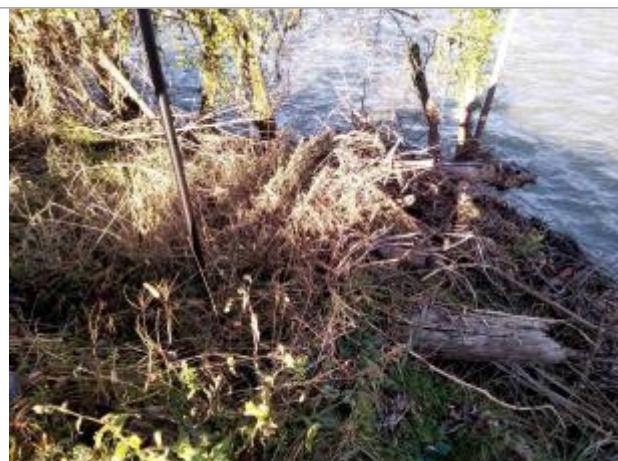
Photo de la laisse - Auteur : SPC GAD

**Décembre 2021**Nature de l'inondation : **Débordement de cours d'eau**Altitude calculée de l'eau : **197.602 m**Nature du repère : **Limite au sol****Commentaires :** laisse 24 - branchages avec érosion de berge - finesse : médiocre +10cm - confiance : certaine**GÉNÉRAL****Code :** GAD_SAI21_R_024_1**Date de mise à jour :****Auteur :** SPC GAD

MARQUE**Maximum de l'inondation :** Oui**Visibilité :** Non**État du repère :** Disparu**Pérennité :** Aucune**Repère calculé :** Non renseigné**PHEC :** Non renseigné
