Commune : **MENDITTE****aval pont Menditte proche bâtisse**Rivière : **Le Saison****1**Repère(s) sur
le site**GÉNÉRAL****Unité de gestion :** Gironde-Adour-Dordogne**Code :** GAD_SAI21_S_030**Date de mise à jour :** 01/02/2022**Auteur :** SPC GAD

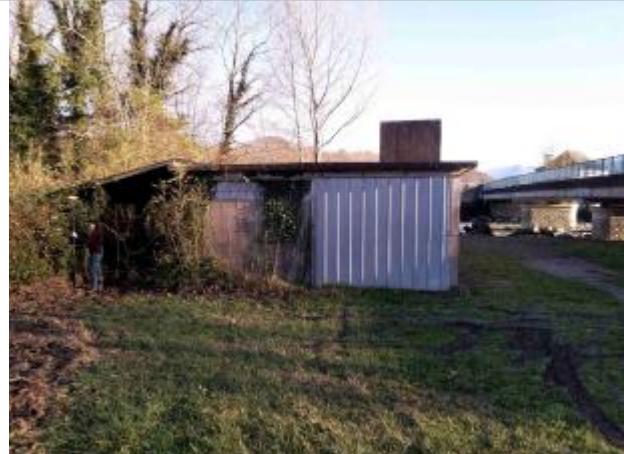
Photo du site - Auteur : SPC GAD

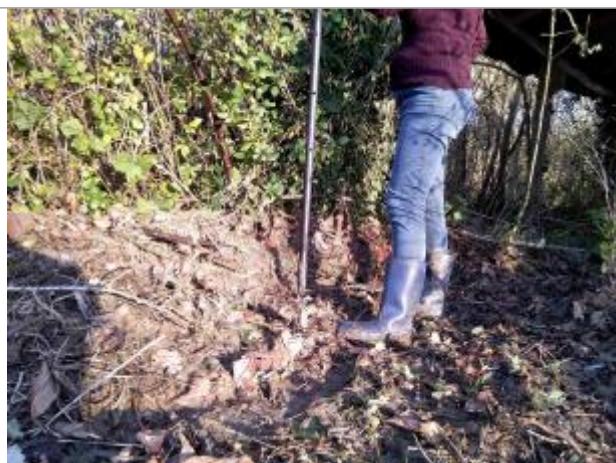
**Décembre 2021**Nature de l'inondation : **Débordement de cours d'eau**Altitude calculée de l'eau : **179.193 m**Nature du repère : **Laisse d'inondation****Commentaires :** laisse 30 - dépôt sur ronces - finesse : moyenne env 10 cm - confiance : certaine**GÉNÉRAL****Code :** GAD_SAI21_R_030_1**Date de mise à jour :****Auteur :** SPC GAD

Photo de la laisse - Auteur : SPC GAD
