Commune : LICHOS

Rivière : Le Saison

chemin accès rivière aval pont RD23

1 Repère(s) sur le site**GÉNÉRAL****Unité de gestion :** Gironde-Adour-Dordogne**Code :** GAD_SAI21_S_052**Date de mise à jour :** 01/02/2022**Auteur :** SPC GAD

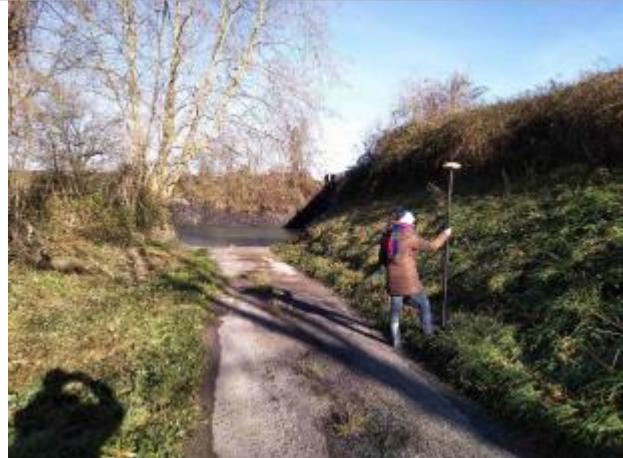
Photo du site - Auteur : SPC GAD

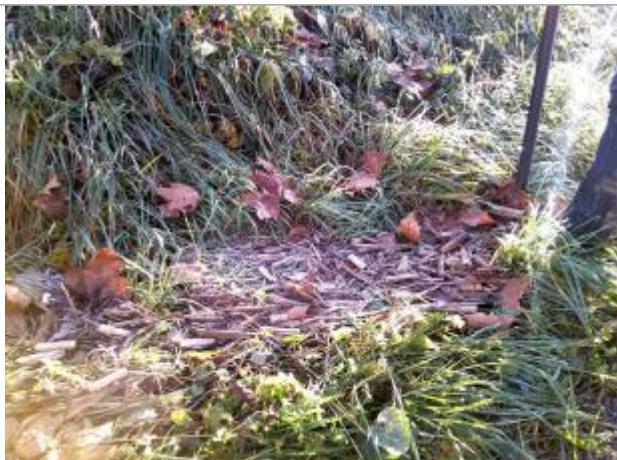
**Décembre 2021**Nature de l'inondation : **Débordement de cours d'eau**Altitude calculée de l'eau : **96.424 m**Nature du repère : **Limite au sol****Commentaires :** laisse 52 - dépôt branchages - finesse : moyenne env 10 cm - confiance : certaine**GÉNÉRAL****Code :** GAD_SAI21_R_052_1**Date de mise à jour :****Auteur :** SPC GAD

Photo de la laisse - Auteur : SPC GAD
