Commune : **NABAS**

propriété agricole bord de rivière

Rivière : **Le Saison****1**Repère(s) sur
le site**GÉNÉRAL****Unité de gestion :** Gironde-Adour-Dordogne**Code :** GAD_SAI21_S_058**Date de mise à jour :** 01/02/2022**Auteur :** SPC GAD

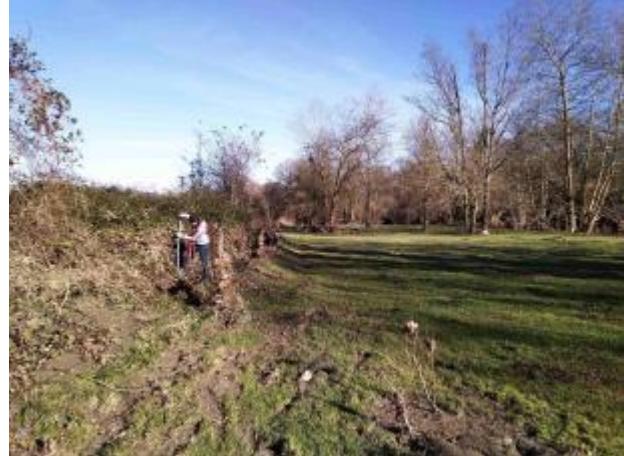
Photo du site - Auteur : SPC GAD

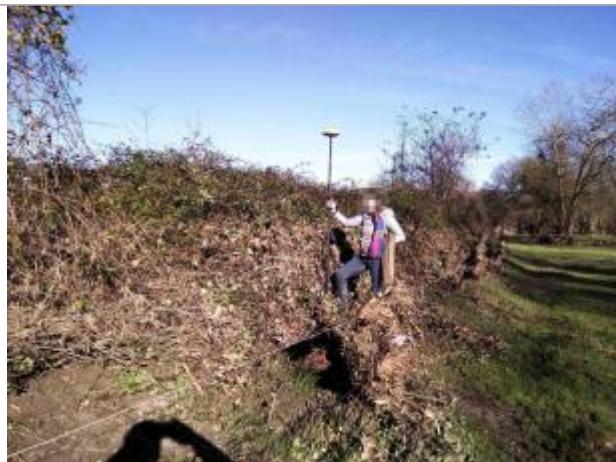
**Décembre 2021**Nature de l'inondation : **Débordement de cours d'eau**Altitude calculée de l'eau : **86.155 m**Nature du repère : **Laisse d'inondation****Commentaires :** laisse 58 - végétation dans haie - finesse : bonne qq cm - confiance : certaine**GÉNÉRAL****Code :** GAD_SAI21_R_058_1**Date de mise à jour :****Auteur :** SPC GAD

Photo de la laisse - Auteur : SPC GAD
