Commune : **LICHOS****champ bord de rivière #3**Rivière : **Le Saison****1**Repère(s) sur
le site**GÉNÉRAL****Unité de gestion :** Gironde-Adour-Dordogne**Code :** GAD_SAI21_S_061**Date de mise à jour :** 01/02/2022**Auteur :** SPC GAD

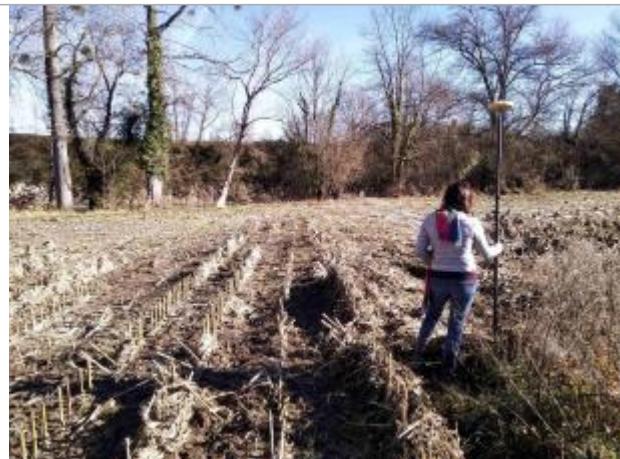
Photo du site - Auteur : SPC GAD

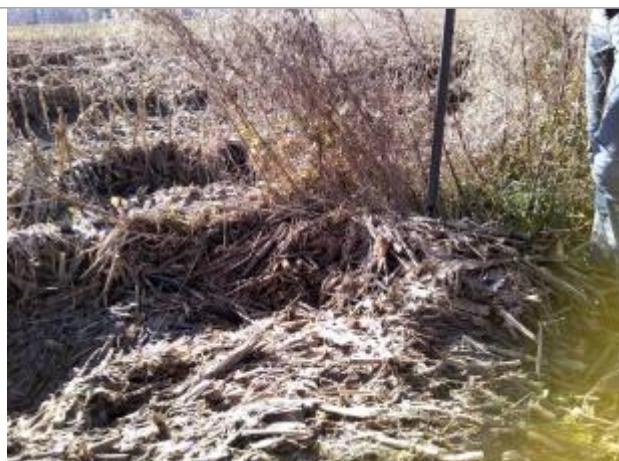
**Décembre 2021**Nature de l'inondation : **Débordement de cours d'eau**Altitude calculée de l'eau : **90.835 m**Nature du repère : **Laisse d'inondation****Commentaires :** laisse 61 - dépôt branchages - finesse : moyenne env 10 cm - confiance : certaine**GÉNÉRAL****Code :** GAD_SAI21_R_061_1**Date de mise à jour :****Auteur :** SPC GAD

MARQUE**Maximum de l'inondation :** Oui**Visibilité :** Non**État du repère :** Disparu**Pérennité :** Aucune**Repère calculé :** Non renseigné**PHEC :** Non renseigné

Photo de la laisse - Auteur : SPC GAD
