Commune : OSSERAIN-RIVAREYTE

mur habitation

Rivière : Le Saison

GÉNÉRAL**Unité de gestion :** Gironde-Adour-Dordogne**Code :** GAD_SAI21_S_071**Date de mise à jour :** 01/02/2022**Auteur :** SPC GAD

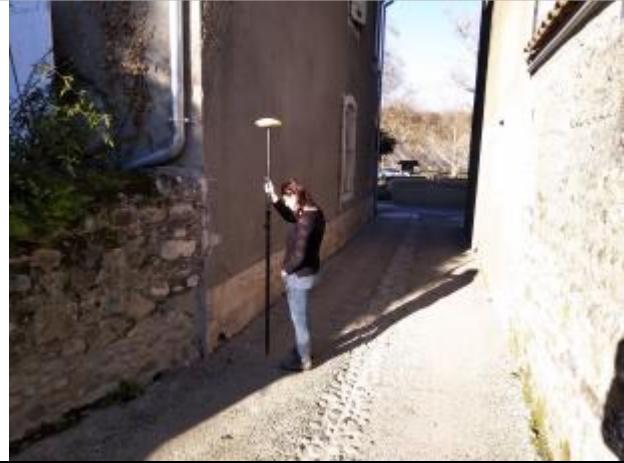
Photo du site - Auteur : SPC GAD

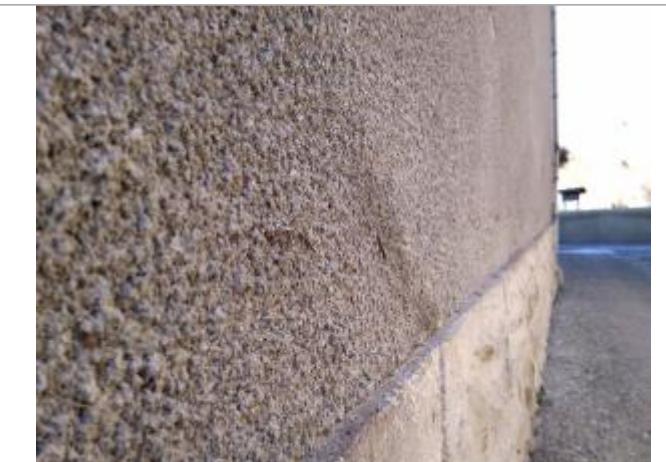
**Décembre 2021**Nature de l'inondation : **Débordement de cours d'eau**Altitude calculée de l'eau : **52.029 m**Nature du repère : **Laisse d'inondation****Commentaires :** laisse 71 - ligne flottants - finesse : bonne qq cm - confiance : certaine**GÉNÉRAL****Code :** GAD_SAI21_R_071_1**Date de mise à jour :****Auteur :** SPC GAD

Photo de la laisse - Auteur : SPC GAD
