Commune : LOUVIE-JUZON

Rivière : Le Gave d'Oloron

## Échelle du pont de Louvie-Juzon station de relevage assainissement

Code : GAD\_GAO21\_S\_02

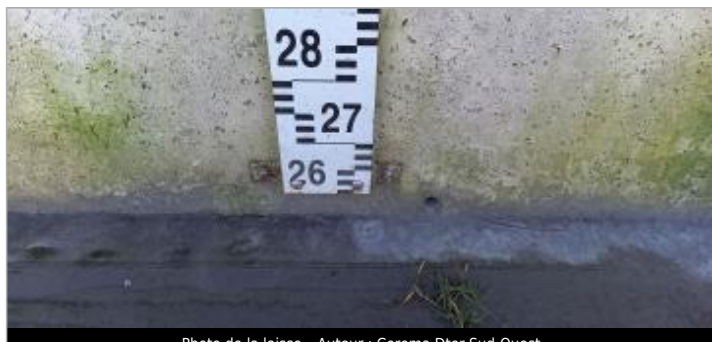
Commentaires : on suppose que l'eau atteint le pied de l'échelle (l'eau très peu chargée n'a laissé que des indices faibles) - fiabilité : douteuse

Photo de la laisse - Auteur : Cerema Dter Sud-Ouest

État du repère : Disparu
